BALIKESİR MİLLİ KUVVETLER CADDESİ'NİN
FİZİKSEL ANALİZİ VE YAPISAL DEĞİŞİMİ

YÜKSEK LİSANS TEZİ

Ahmet Buğra AKSUN

İstanbul
Ağustos - 2022

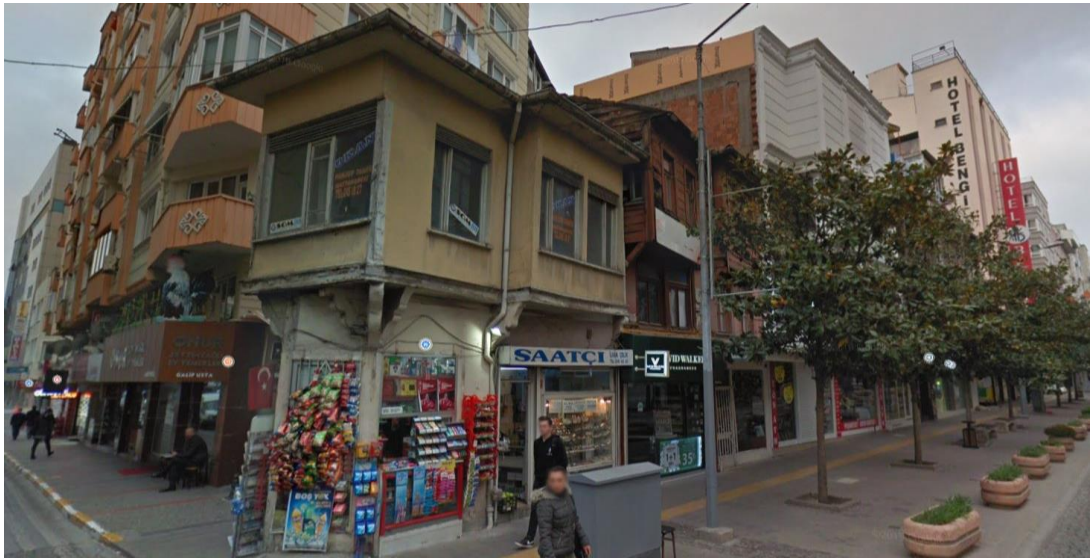
Şekil 2.32: 2022'de 7988 ada 6 parsel tescilli yapı

Yapı özgün mimarisinde 3 kattan oluşmaktadır, 1. Katta açık çıkmalar payanda ile desteklenerek balkon alanı oluşturulmuştur. Balkonun üzeri kemer ve sütunların taşıdığı ahşap çatı saçağı ile örtülüdür. Kat hizalarında ahşap kornişler ve doğramalarda ahşap söve kullanılmıştır. Günümüzde yapı 2 katlıdır, 3.kat yıkılmıştır. Altı büfe üstü depo olarak kullanılmaktadır. Balkon kapatılmış, üst kattaki saçak hizalarında ahşap kornişler ve doğramalardaki ahşap söveler kaldırılmıştır. Balkon destekleyen payandalarda bozulmalar mevcuttur.

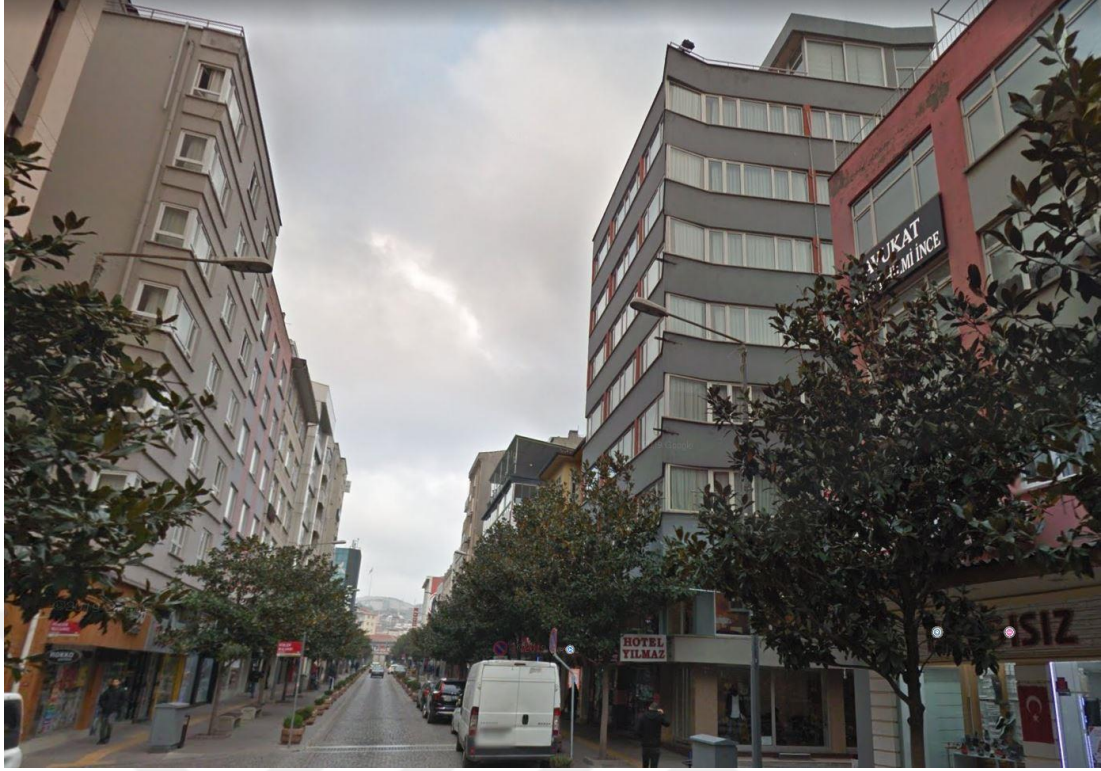
Şekil 5.3: Milli Kuvvetler Caddesi imar planına aykırı yapılar (2022)

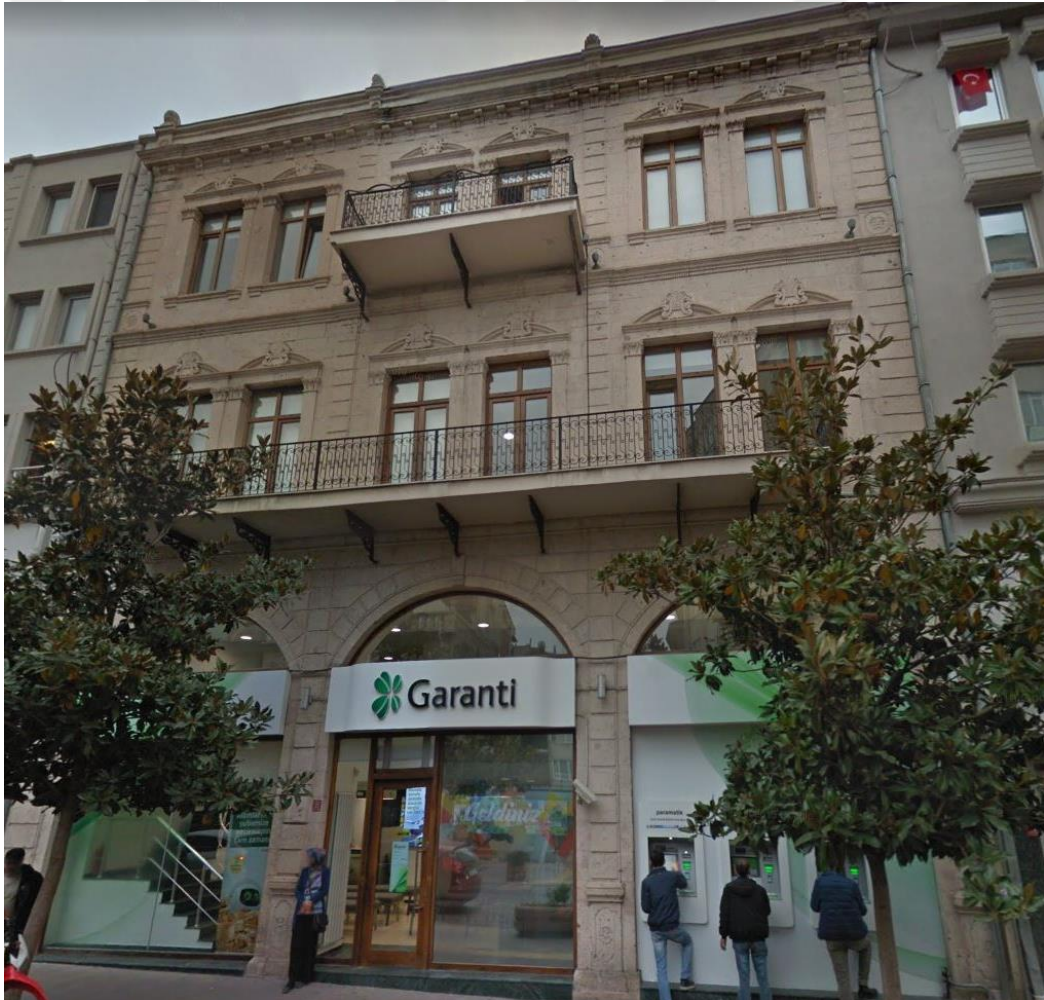
Şekil 5.10: Palas Oteli

Palas Oteli cephe bozulmaları konusunda cadde üzerindeki en iyi örneklerden biridir. Yapının atika duvarında ve korniş kısmında yüzey kirliliği tespit edilmiştir (Şekil 5.10). Atika duvarındaki çiçek motifinde ve cepheyi düşeyde üç bölen dikmelerde parça kopmalarına rastlanmıştır. Cephe yüzeyinde oyuklanmalar mevcuttur. Balkonların altında konumlanan furuşların bağlantı noktalarında korozyon görülmektedir. Kemerli giriş kapısı üzerindeki taş yüzeyde tuzdan kaynaklı çiçeklenmeler mevcuttur.

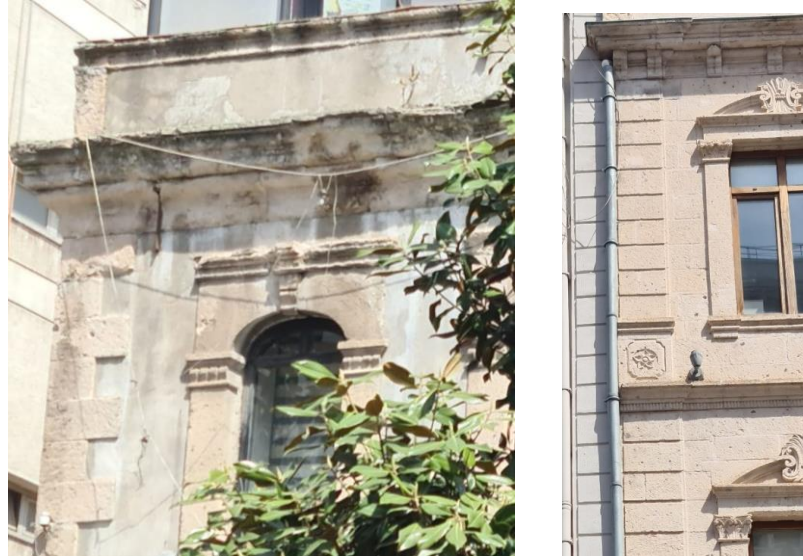
Şekil 5.11: Çalışma alanında bulunan yüzey ve parça kayıp örneği

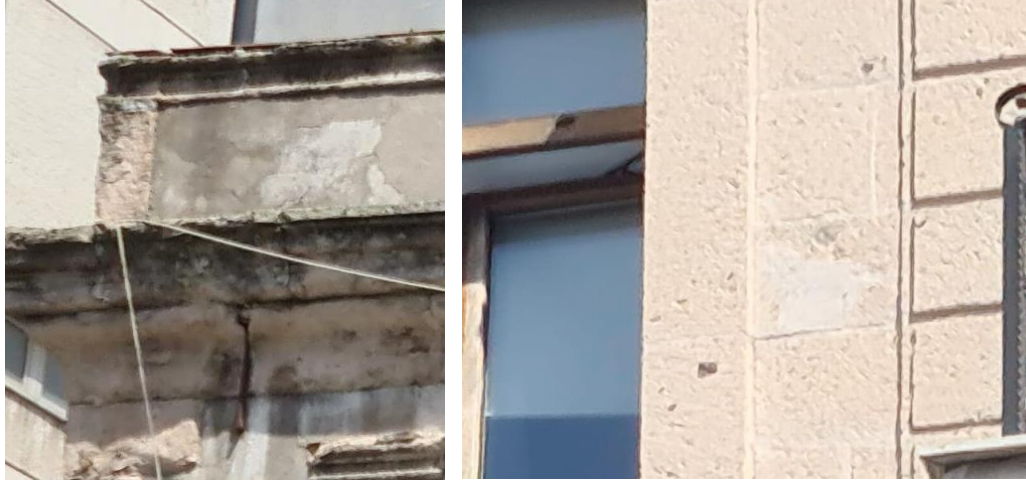
Şekil 5.12: Çalışma alanında bulunan kabuklanma ve kavlanma örneği

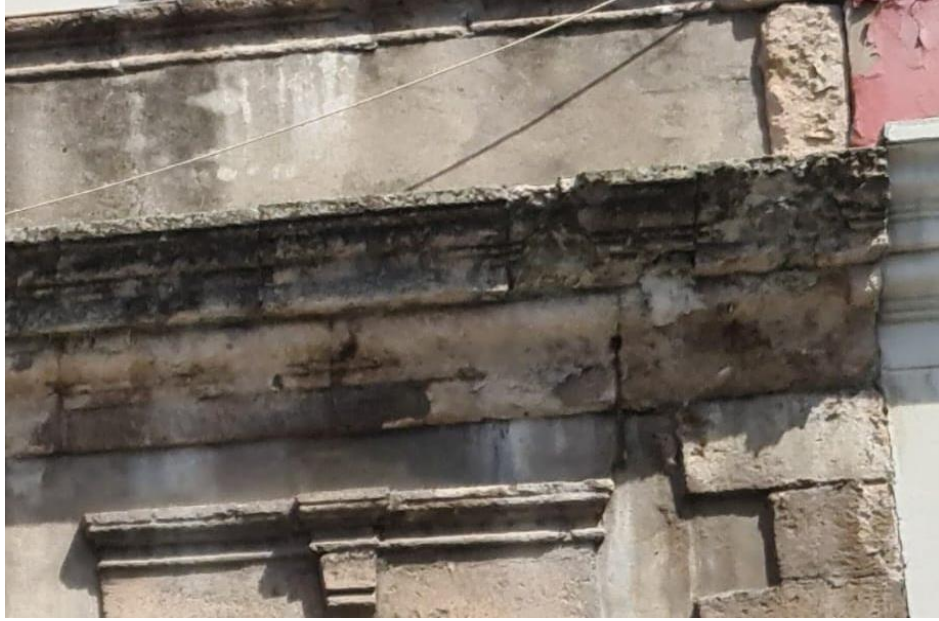
Şekil 5.13: Çalışma alanında bulunan yüzey kirliliği örneği

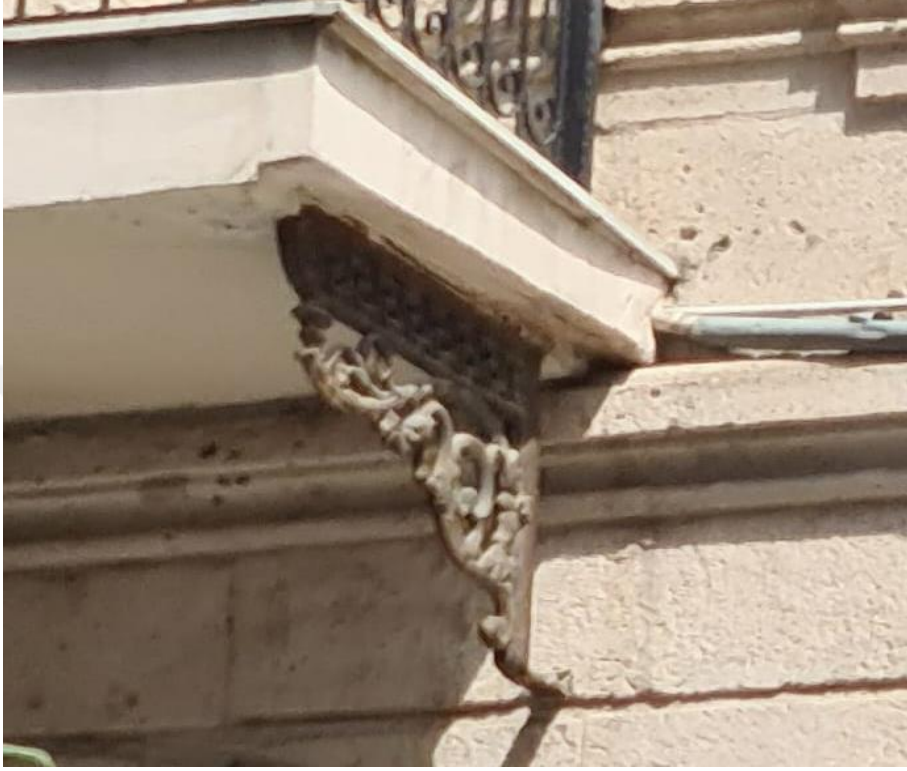
Demir malzeme cephe öğelerinde korozyon meydana geldiği tespit edilmiştir (Şekil 5.13). Malzeme; dış faktörlerden korunacak şekilde kimyasal işlemlere tutularak dayanıklı malzeme haline getirilerek uygulanmalıdır.

Şekil 5.14: Çalışma alanında bulunan korozyon örneği
