**HALEP ŞEHRİNDE BULUNAN OSMANLI  
ESERLERİNİN İNCELENMESİ ve SAVAŞIN ETKİLERİ**

**YÜKSEK LİSANS TEZİ**

**Mouna SALAHİEH**

<b>Halep Şehrin Savaş Sonrasında.....</b>	<b>100</b>
3.1.Savaş Sonrasında Halep'te Bulunan Yapıların Hasar Tespiti,.....	100
3.1.1.Firdevs Binası: (Ziyaret tarihi 20.01.2019).....	100
3.1.2.Ulu Camii: (Ziyaret tarihi 24.01.2019).....	103
3.1.3.El-Etras Camii: (Ziyaret tarihi 20.01.2019).....	108
3.1.4.Antakya Kapısı: (Ziyaret tarihi 22.01.2019).....	109

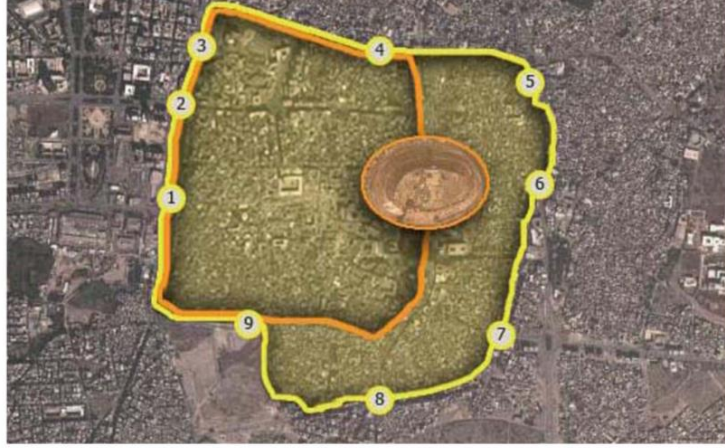
(Şekil 1.2):Halep Şehrin Kapıları:1-Antakya kapısı 2-El-Cenan kapısı 3-El-Ferac kapısı 4-El-Nasr kapısı 5-El-Hadid kapısı 6-Al-Ahmar kapısı 7-Al-Nerab kapısı 8-ElMakam kapısı 9-Kinnisrin kapısı.

Günümüzde bulunmayan, fakat bulunduğu konum ve isimleri halen korunmakta olan kapılar: El Faraj Kapısı-Cenan Kapısı ve El- Neyrab kapısıdır.Günümüze kadar korunan kapılar: Antakya Kapısı- KinnisrinKapısı- El Hadid Kapısı – El Makam Kapısı ve EL Nasr kapısıdır.

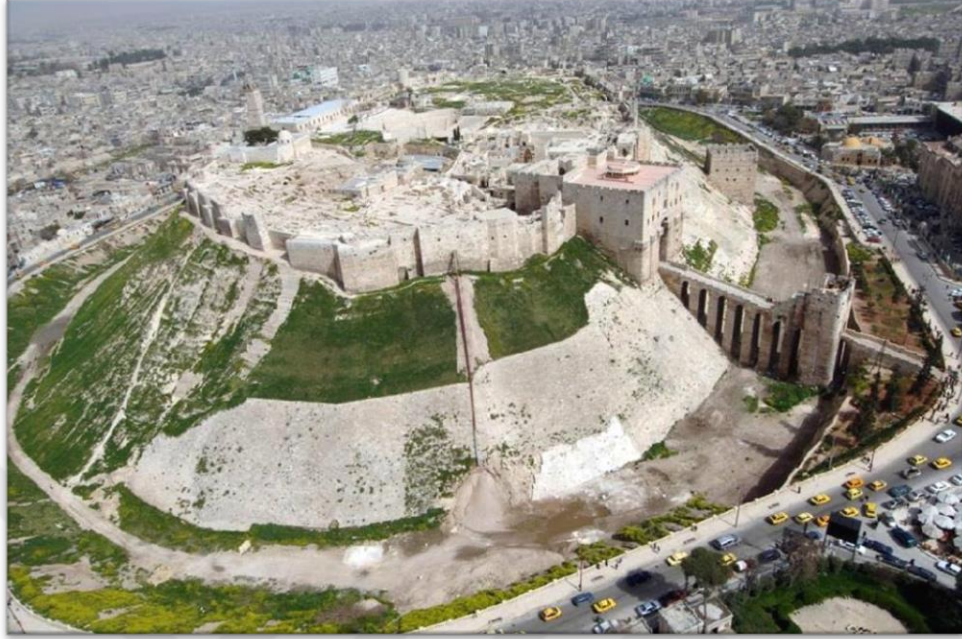
Kentin ortasında bir tepe üzerinde inşa edilmiş olan bu kale dünyanın en eski kalelerinden biridir (El.Bek,1987,s.52). Başta Babilliler olmak üzere Mezopotamya devletleri, Persler, Büyük İskender, Roma, Bizans, Emevi, Abbasiler, Moğollar ve Memluklar, Eyyubiler, Selçuklular ve Osmanlılar ve son olarak da Fransızların işgali altında kalmıştır. Tarihi Hz.İsa'dan önce 3000'lere kadar uzanmaktadır. Oval olan kalenin tabanı 373 x 550 metre boyutunda olup, elips biçiminde olan üstü ise 370 x 375 metredir. Yüksekliği ise 50 metre olup, surların ve yapının mimarisi kaleye görkemli, bir büyüklük katmaktadır. (Şekil 1,8). Daireye benzer kalenin çevresinde öncesinde su ile doldurulmuş hendek mevcuttur. Hendek günümüzde mevcut olup su ile dolu değildir. Birçok döneme ait izler taşıyan kalenin son şekli, Eyyubi mimari sanatını yansıtmış olup, bu kalenin üst kısmı ile iki kulesi Memluklar döneminde yapılmıştır. (Şekil 1.9). (Şekil 1.10).

(Şekil 1.9): Halep Kalesi(NOGO Syria,2012).

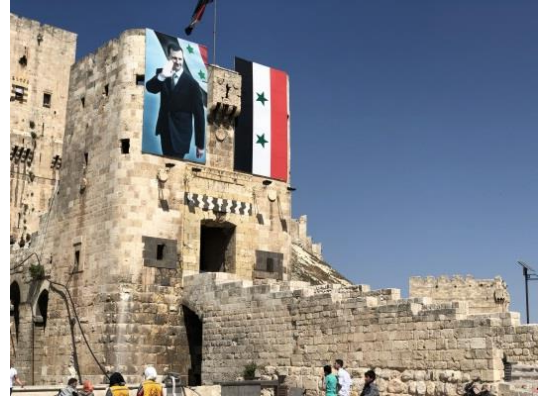
(Şekil 1.10):kalenin girişikesit(Abdullah H.,2010) (Şekil1.11): kaleninGiirişi(Nisan2018)

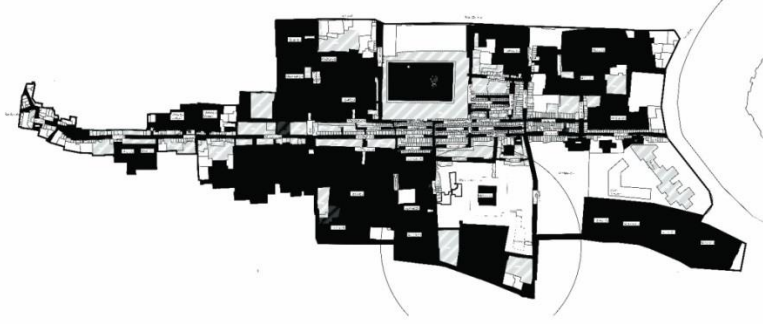
Halep çarşılarının geniş olan bölgesi 16 hektarı kapsamaktadır. En önemli eksenini, Doğu tarafındaki kaleden Batı tarafındaki Antakya kapısına kadar uzanır ve uzunluğu 12 kilometre olup eni ise 500 metredir. Bu eksene paralel veya dikey biçimde çarşılar bulunmaktadır (Zein Al-Abidin, t.y.) (Şekil 1.14).

(Şekil 1.14): Halep'in Kapalı çarşı planı (Eski şehir müdürlüğü .2010 , kadastro çalışmalarını).

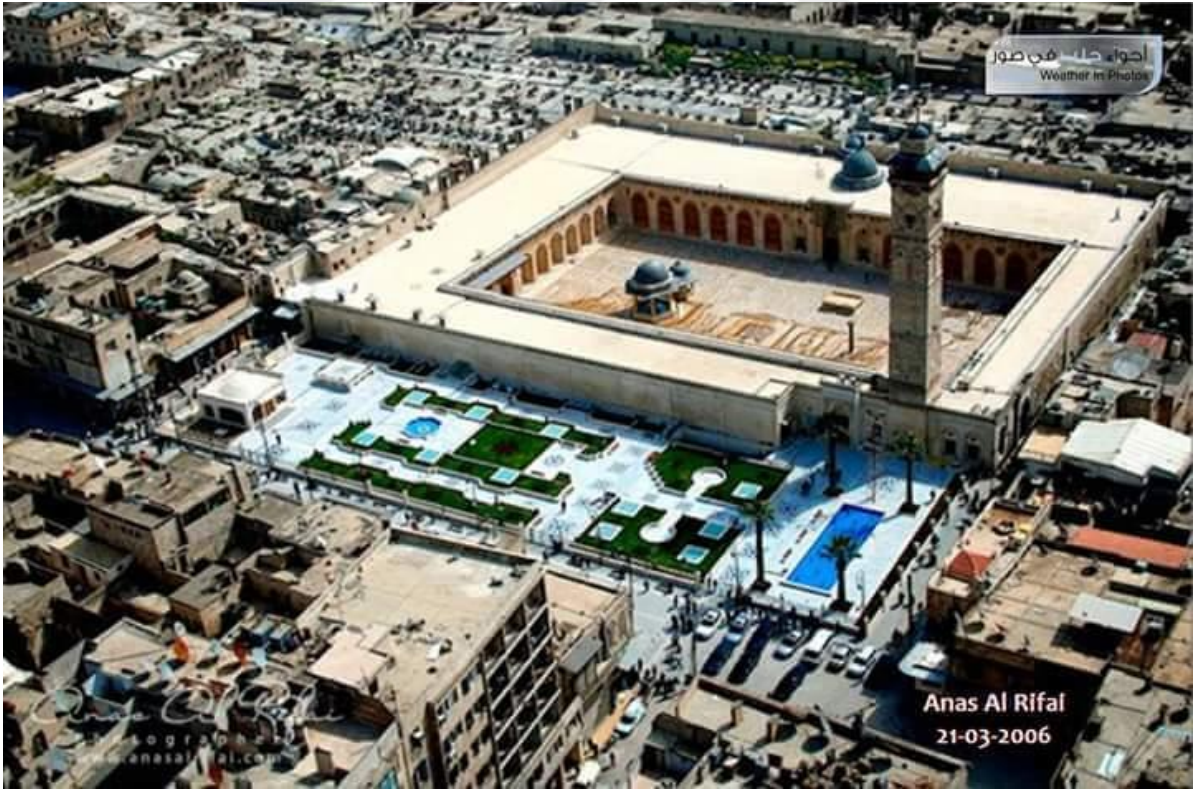
(Şekil1.15):Ulu camii(Al-Rifai A.,2006).

-Dini yapılarından en önemli eseri : Emevi Ulu Camisi: (Şekil 1.15), (Şekil 1.16), (Şekil 1.17).Emeviler döneminin en önemli eserlerinden olan ve dini yapılar bakımından büyük önem taşıyan Emevi Ulu Camii (Camii Kebir) Suriye'deki erken İslam mimarisinin ilk örneklerinden birisidir ve şehrin en büyük camisidir. Bu cami Halep Kalesi'nin batısında

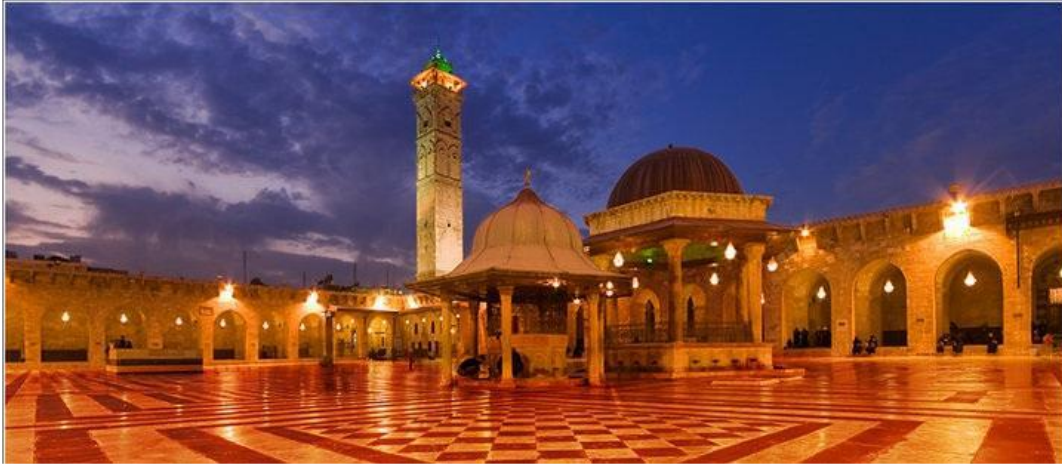
(Şekil 1.21):Cami avlusu (2011/<http://www.dev-point.com/vb/t504165.html>).

Caminin avlusu 47\*79m<sup>2</sup> boyutunda olup 1090 yılında Nureddin El Zengi döneminde inşa edilmiştir. Bina birkaç defa temellerine kadar yıkılmış olup , her onarımında yeni bölümler ve mimari elemanlar eklenmiştir. Bu sebeple bu yapıt orjinal yapı dokusunu zamanla kaybetmiştir. (Şekil 1.21).

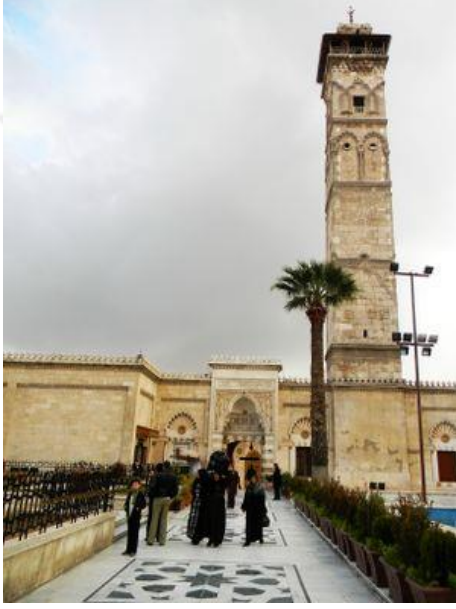
Yapının beden duvarlarından başlayan ve yüksekliği 45metreye ulaşan minare kesme taş malzemeyle örtülmüş , her katı kaval silme çerçevelerle diğerlerinden ayrılmıştır.Kemerleri dilimli mihrabiye motifleri , kabartma rozet ve kufi kitabe kuşakları uzaktan dikkati çekmektedir. Bu caminin en önemli özelliklerinden bir diğeri ise değişik döneme ait farklı malzemeler ve kullanımı açısından XIII. Yüzyıl İslami mimarisi çerçevesinde bir bütünlük göstermektedir. (Şekil 1.22).

(Şekil 1.22):Ulu camii minaresi(Al maarife gazetesi, 2011). (Şekil 1.23):Ulu camii Mihrabı ve minberi (Al maarife gazetesi,2011).

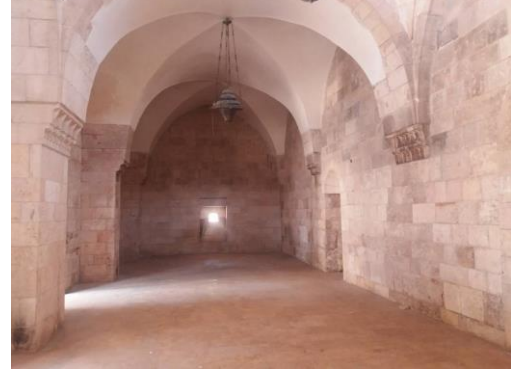
-Birbiriyle kesişen kubbeler tavanda çok kullanılmıştır. Özellikle türbelerin tavanında da kubbeler kullanılmıştır. Bu kubbeler koni, piramit, merdiven gibi dizili ya da mukarnaslı şekillerde olabilirdi. (Şekil 1.37).

(Şekil 1.36): Al-Adimye Medresesinde Eyvan (Şekil 1.37)kale'nin camisinde kesişen kubbeler.(Bşir Şahrur B. ,2017) (Gazi Antep Üniversitesi. (2010).Halep'te AdımAdım Osmanlı'nın İzinde.s.349).

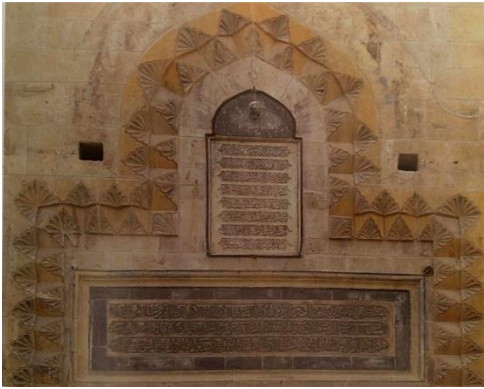
-Duvarlarda nakışlı Kufi yazıları görebiliriz.Sülüs ya da Nüş hattı sanatını da çok süslü olmadan basit şekillerde de bazı duvarlarda kullanmışlardır. (Şekil 1.38).

(Şekil 1.38):Halviy Medresesinde Kufi Yazıları Ve Onun Avlusu. (Gazi Antep Üniversitesi. (2010).Halep'te AdımAdım Osmanlı'nın İzinde.s339).

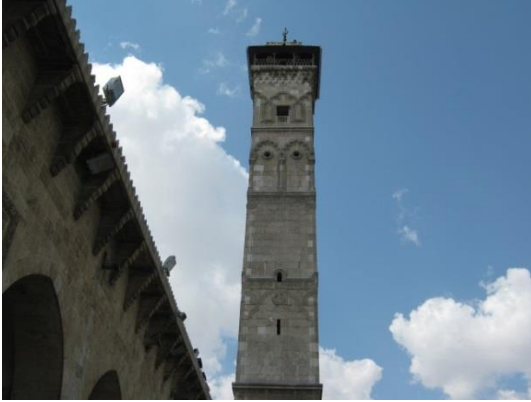
-Bu dönemde minareler kare şeklinde tek balkonlu(şerefe) ve kare gölgelik olarak oluşturulmuştur.(Dabbağa Atik camii, El-Ensariyye Medresesi camii, Şuaybiye camii, Sultaniye camii). (Şekil 1.43).

(Şekil 1.43):Ulu Cami Minaresi.

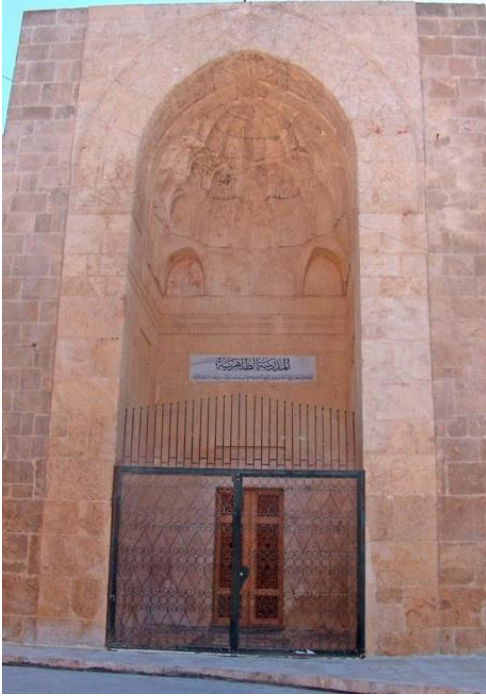
-Girişler daha yüksek olup ve girişlerin çatıları mukarnaslardan veya küçük 2 tavanı kubbeden oluşurdu. (Şekil 1.47).

(Şekil 1.47): Al-Zahiriye Medrese'nin Girişin ve Kavisi.( Akraa M., 2011) .

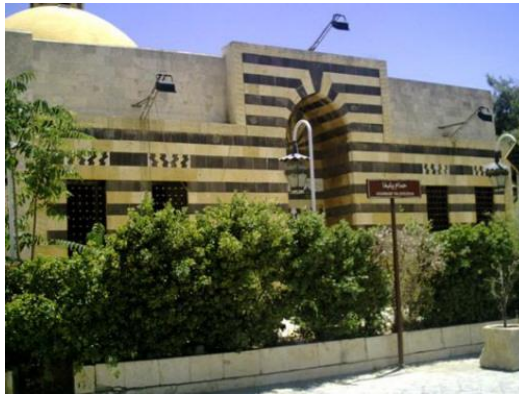
(Şekil 1.56): YelbuğHamamı. ( Aalo M.,2008)

6.Hamamlar: (Şekil 1.61):\_ Birçok hamam inşaa ettiren Memluklar'ın yaptırdığı en meşhur hamam günümüze kalan Yelboğa Nasiri Hamam'dır. Şehrin Kale'sininin önünde yer almaktadır.

Bu da şehrin en önemli yapılarından olup yapısı, tarihi, sanatı, tasarımı bakımından büyük önem taşır. Siyah ve sarı işlenmiş taşlardan yapılmıştır. Hamamın ortasında bulunan süs havuzunun üstü büyük bir kube ile kapatılmıştır. 6 odası ve soyunma bölümü bulunmaktadır.İç bölümündeki sıcaklık 3 eyvan ile çevrimştir. Ayrıca kuyu ve 2 adet halvet hücresi bulunmaktadır.

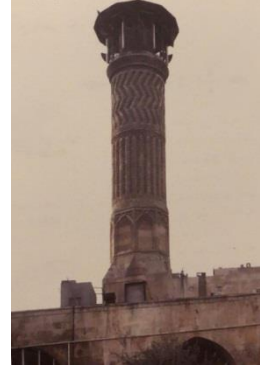
(Şekil 1.59): Karlık Camisin Minaresi. (Şekil 1.60): Al-Mihmandar Minaresi.

Yani Halep'de sekizgen bir minare gördüğümüzde bunların Memluklar Dönemi'nde ait olduğu söyleyebiliriz. (Şekil 1.60). Bu dönemde silindirik minarelerde tasarlanmıştır, fakat çok yayılmamıştır. (El-Rumi Camii, Oğlubek Camii). Kaidesi kare şeklinde olan minarelerin gövdesi yine sekizgen şeklindedir. Örnek olarak : Aaltunbağa Camii Minaresi (M.S. 1318).

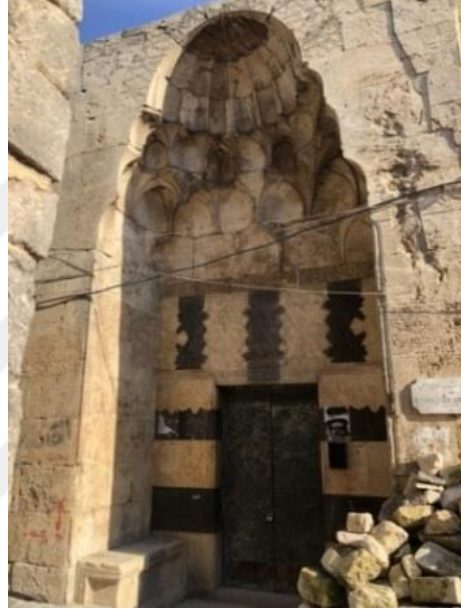
(Şekil 1.62): Salahie Evin Girişi. (Şekil 1.63):Arguni Bimaristanı'nın Ana Girişi( 2019).

- Kavisler değişik şekillerde yüksekte bulunan pencereleri süsleme amacı ile kullanılmıştır. “Arguni Bimaristanının Ana Girişi (Al-Dur Al-Muntahab.s.233.) M.S.1354”.Cephelerde en önemli olay Memlukların yatay şekilde kırmızı, beyaz ve siyah taşların kullanmasıydı, bu Ablak sanatı olarak bilinir<sup>7</sup>. (Şekil 1.62). Osmanlılarda bu sanata devam etmişlerdir . ( Al Gezzi,.s.235).

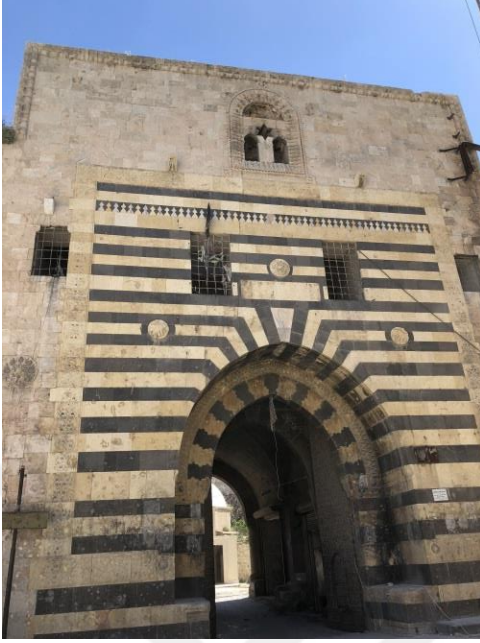
(Şekil 1.64):Vezir Hanı Ana Girişi(Nisan/2018).

8.Hanlar ve Ticari Binalar: Halep’de bulunan hanların en büyük özelliği ipekyolu üzerinde bulunmasıdır. Bu yüzden Halep’de birçok han,kervansaray ve çarşılar inşa edilmiştir. Hanların sayısı savaşa kadar 68 adet olduğu bilinmektedir. (Şekil 1.64),

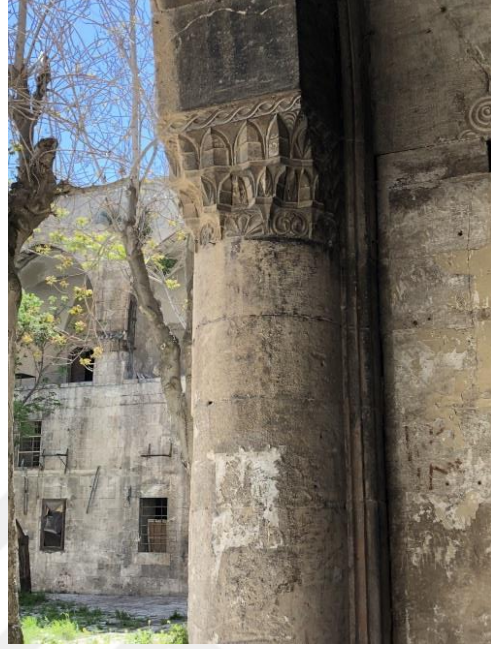
(Şekil 1.65): Vezir Hanı Sütunu (Nisan/2018).

10.Sütün ve Destekler: Sütunlar bu dönemde genellikle bölümleri birbirinden ayırmak için kullanılmıştır(harim,revak,eyvan). Bazen ise sütunlar süsleme amacı ile de kullanılmıştır.Bunları mihrapların iki yanında, kapıların iki tarafında görebiliriz (Şekil 1.65). Bazı sütunların başlıkları mukarnaslı, bazıları ise süslü tasarlanmıştır (Sayyadiye Zaviyesi).

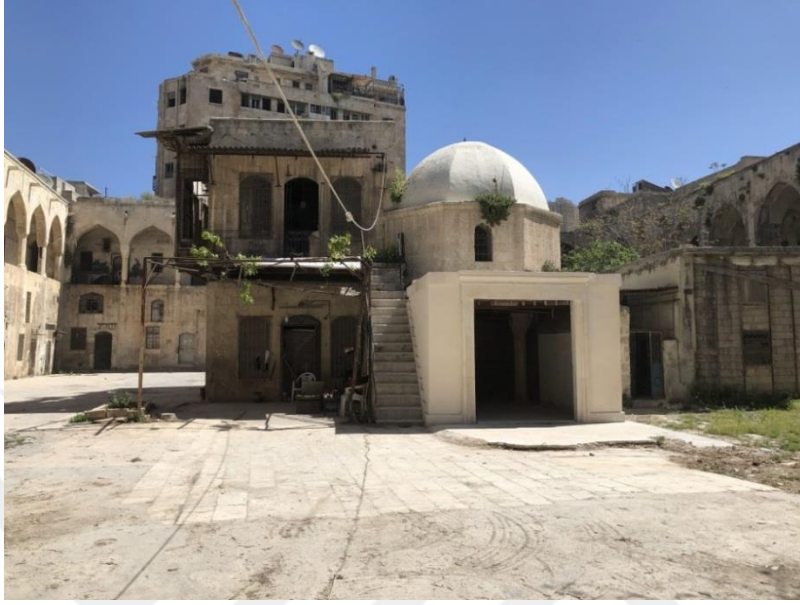
(Şekil 1.66):Vezir Han'ın Avlusu (Nisan/2018).

Hanların planı iç kısma yönelik tasarlanmıştır. Bu hanlarda bulunan büyük avlularda satışlar yapılmaktadır. (Şekil 1.66). 16.yüzyılın başında Halep'in Fransa,İngiltere ve Hollanda ile ticari ilişkileri başlamıştı. Bundan dolayı Avrupa mimarisi tarzı ve Barok tarzını bazı kapılarda,pencerelerde ve tavanlarda görebiliriz. Osmanlı mimarisi bu sebeple yeni tarz almaya başlamıştır. Şehrin en büyük hanı Kurtbey Hanı (M.S.1540) olup eski ana merkezin kuzey bölgesine açılan kesiminde bulunan bu handa 22 dükkan, 3 han ve 2 kumaş boyama atölyesi bulunmaktaydı. Ayrıca Gümrük Hanı ve Vezir Hanı da (M.S.1682) önemli olan konaklama ve iş merkezleriydiler.

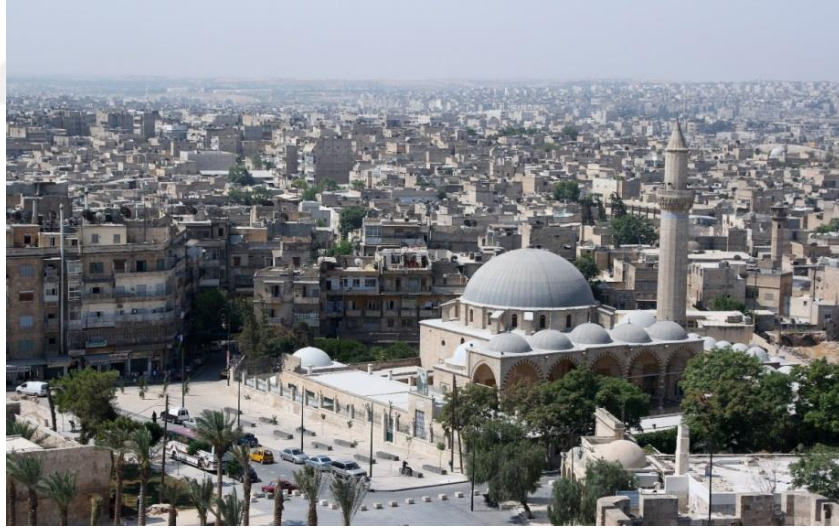
(Şekil 2.1):Hüsreviye Tekkesi Ve Camii (2010).

H. 95/ M.S.1544 yılında tamamlanan bu bina, Osmanlı tarzı tekke ve camiye bir arada barındıran ilk bina sayılmaktadır. Bu bina H 1237/ M 1821 yılında Halep depreminden sonra harabeye dönmüştür. H 1266/M 1849 yılında Halep savaşında eşkiyalar kubbeye kurşun yağdırmışlardır. H 1302/ M 1884 yılında cami restore edilmiştir ve H 1330/M 1911 yılında koridorun cephesinin orta revakına yazıldığı gibi tekkenin misafir odaları yenilenmiştir.Daha sonra (H 1333/M 1914 yılında Birinci Dünya Savaşı patlak verdiği

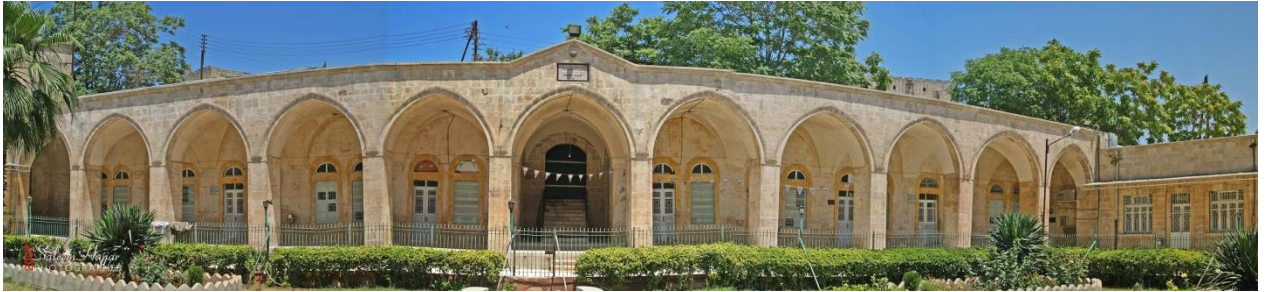
(Şekil 2.3):Hüsrüviye caminin Arka Duvarı ( Haccar S. ,2007).

Cami iki tarafındaki odalarla “T” harfinin ters şeklini almıştır. Bu şekil, Türkiye’de Osmanlı’nın ilk döneminde yaygın olarak görülen bir planlamasıdır. Cami (16x16 m), etrafındaki duvarlar ise kalındır. Batı ve doğu duvarlarında üçer pencere (güney duvarında ve mihrabın iki tarafında), karşısındaki kuzey duvarda (girişin iki tarafında) birer pencere bulunmaktadır. Bu pencerelerde sarı ve siyah renkli taştan kullanılmış, her pencerenin üstüne dört merkezli sivri revaklar yerleştirilmiş, revakla kemerin arasındaki boşluksa beyaz ve mavi renklerle süslenmiştir. Caminin kubbesi oldukça büyüktür. Yüksekliği 20 m’dir. İç tarafına Esmâül Hüsna yazılmış, dış tarafı da kurşun levhalarla kapatılmıştır. Bu levhalar önce kaldırılmış daha sonra restorasyonda iadesi yapılmıştır. Kubbenin “boyun” diye tabir edilen iç kısmında yer alan terasa merdivenle çıkılmaktadır. Konik şeklinde olan bu boyuna monte edilmiş on altı küçük pencere vardır. Mihrabın üstünde doğu ve batı duvarında bulunan pencereler renkli camlarla süslenmiştir. Salonun dış dört köşesinde dört çift dayanak revakı mevcuttur. Caminin dörtgen şeklinden daire şekline geçişi taş düğmelerle gerçekleştirilmiştir.

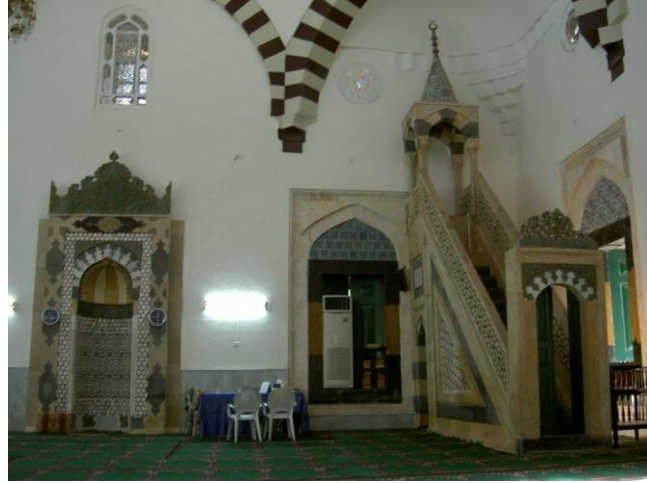
(Şekil 2.4):Hüsrüviye Caminin Mihrabın ve Harim Bölümü(2007).

**\*Mihrap:** Bu bölümde yedigen şekilli mermer, üstünde dört merkezli delikli desenleri bulunan Osmanlı tarzı revak bulunmaktadır. Mihrapta bitki desenleri, çini şekilleri, yıldızlar ve geometrik şekiller kullanılmıştır. Üstünde bitki desenleriyle süslenmiş ve çok

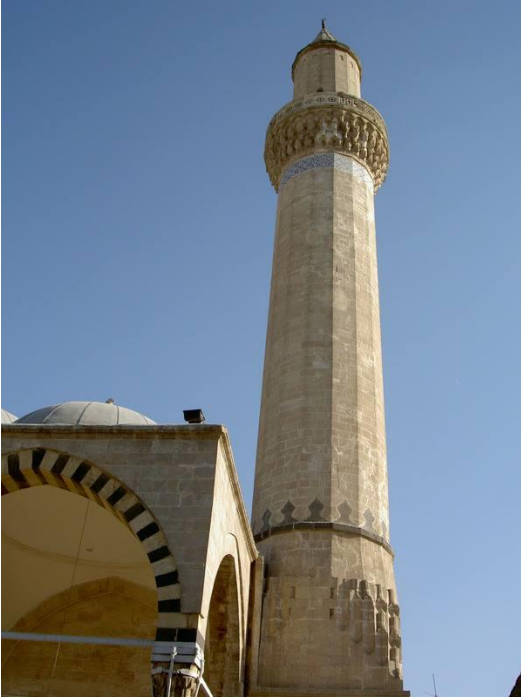
(Şekil 2.5):Hüsrüviye caminin Minaresi(2007).

Osmanlı tarzı çokgen minarenin alt kısmında siyah ve beyaz renkli çıkıntılar, üst kısmında mavi ve beyaz mermerlerle döşenmiş çiniler bulunmaktadır(Şekil 2.5). Zamanla bu çinilerin hepsi yok olmuş, onların yerine yeni karolar döşenmiştir. Mukarnasların üstüne yerleşmiş olan şerefenin delikli taşlarla oluşturulmuş bir çiti(ajurlu-nakışlı) vardır. Minarenin bedeni çokgen şeklinde devam etmektedir ve kurşunlu külahıyla kaplanmıştır.

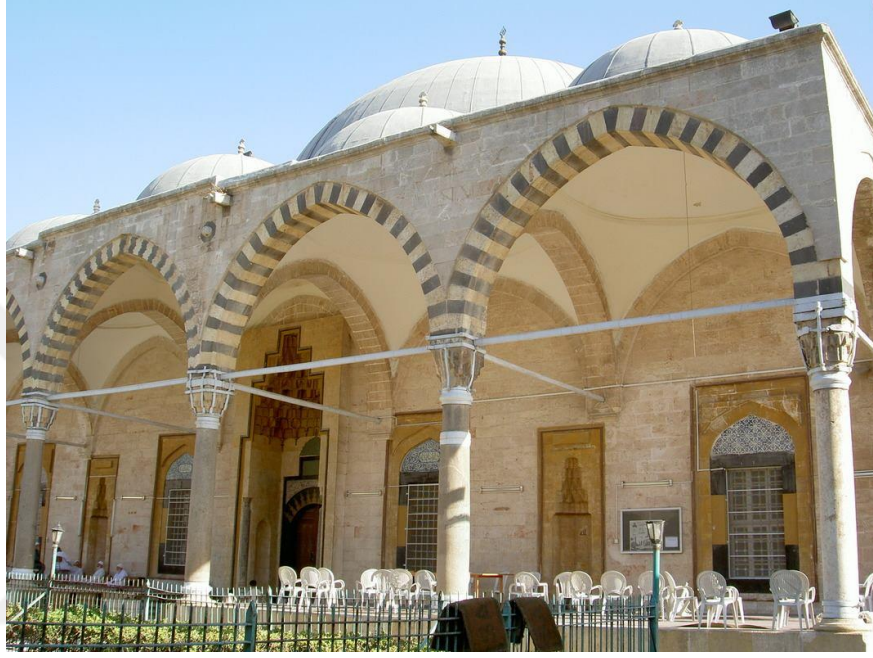
(Şekil 2.7):Hürüviye Caminin Harimin Girişi ve son cemat yeri(2006).

Üstünde üçgen revaklar ve düz hatları olan mukarnaslar (mescid girişi, mihrap ve koridor), sivri revaklar ve üstlerinde eğik çizgileri olan (sütun ve minare), çıkıntılar, yazı

metinleri, bitki desenleri, yıldız desenleri, mermerler, delikli taşlar, renkli camlar ve desenli yarım daireler kullanılmıştır. (Şekil 2.7).

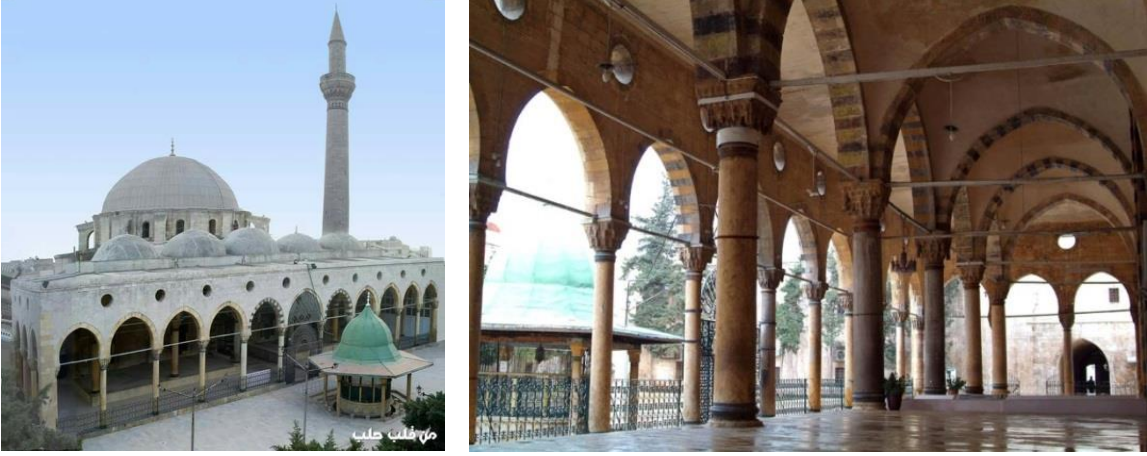
(Şekil 2.9):Adiliye Caminin son cemaat yeri(Bakkur A. ,2011).

Avlunun ortasında abdest almak için kullanılan şadırvan altıgen bir görünüme sahip olup tavanı kubbelidir. Avlunun batı tarafında kışlık abdesthane ve hicaziye bulunmaktadır. Harim cephesinin kuzeyinde bulunan iki adet sahnın Halep'te Osmanlı Dönemi'nde yapılan iki sahnı tek cemaat yeri olma özelliği taşımaktadır. Bu yer üzerinde bulunan beş kubbe sivridir ve revaklar üzerinde durmaktadır. Revaklar harim cephesinin güney duvarlarının ve taçlı kolonlarının arasına yerleştirilmiştir. İkinci sahnın birinci sahnin çevresinde bulunmakta ve dış sahnin olarak bilinmektedir. İkinci sahnın tavanı aslında ahşap iken 1923 yılında demirden yapılmış, 1975 yılında ise betona dönüştürülmüştür. At nalı biçimindeki on yedi revak üzerine oturtulmuştur. Bu revaklar taştan yapılan taçlı ve işlemeli kolonlar üzerinde durmaktadır. Taçtan taca göre farklılık gösteren işlemlerin yer aldığı bu taşlar birbirine madenden yapılan tellerle bağlıdır. Bu tellerin görevi taşların açılmasını engellemektir. (Şekil 2.9).

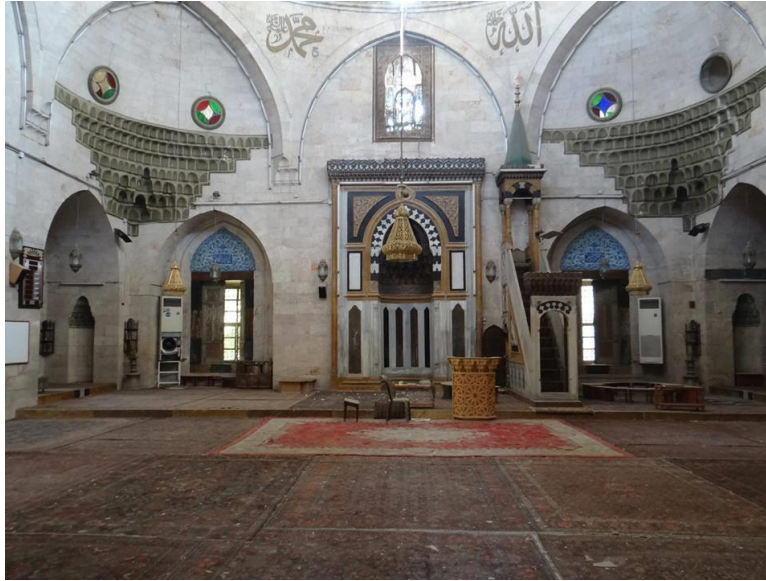
(Şekil 2.12):Adiliye caminin Harim Bölümü(2010).

Revak mukarnaslara dayanmaktadır. Mihrabın üzerinde ahşap bir süsleme göze çarpmaktadır. Süslemenin üstündeki pencere renkli motiflerle bezenmiştir Osmanlı tarzı revaklarla çerçevelenmiş bu pencerelerin genişliği 1.4 m'dir ve içinde bulunan çinilerde Fatiha Suresi yazılıdır. (Şekil 2.12).

Mihrabın sağında görülen mermerden mamul minberin kapısı ahşaptır. Sivri revaklı kapının üzeri kahverengi taş mukarnaslarla müzeyyendir. Dört kolon üzerinde duran minberin kubbesi Osmanlı tarzındadır. Her eyvanın dörtgen bir penceresi vardır. Caminin tavanı kubbeli olup dairesel bir kubbe kasnağı üzerinde durmaktadır. Kubbenin çapı 16\*16 m'dir. Daha önce Halep'te böyle bir kubbe görülmediği için bu kubbe Halep'te devrim sayılmaktadır. Kubbe kasnağı içerisinde on altı pencere vardır. Her pencerenin önünde korkuluğu olan bir balkon bulunmaktadır. Her pencerenin ahşaptan yapılmış merdivenleri pencerelerin temizliği için kullanılmaktadır. Pencerelerin üzerindeki renkli, süslü şeritlerde Allah'ın isimleri yazılıdır. Köşeleri revakların içinde olan şeritler, şeritlerin üzerinde de pencereler bulunmaktadır. Pencere camları renklidir.

yığına gibi toplanmıştır.Cami namaz kılınmaz hale gelmiştir. Mihrabın ise üst sağ kısmı hasar görmüştür, minberde %50 oranında hasar bulunmaktadır. (Şekil 3.55).

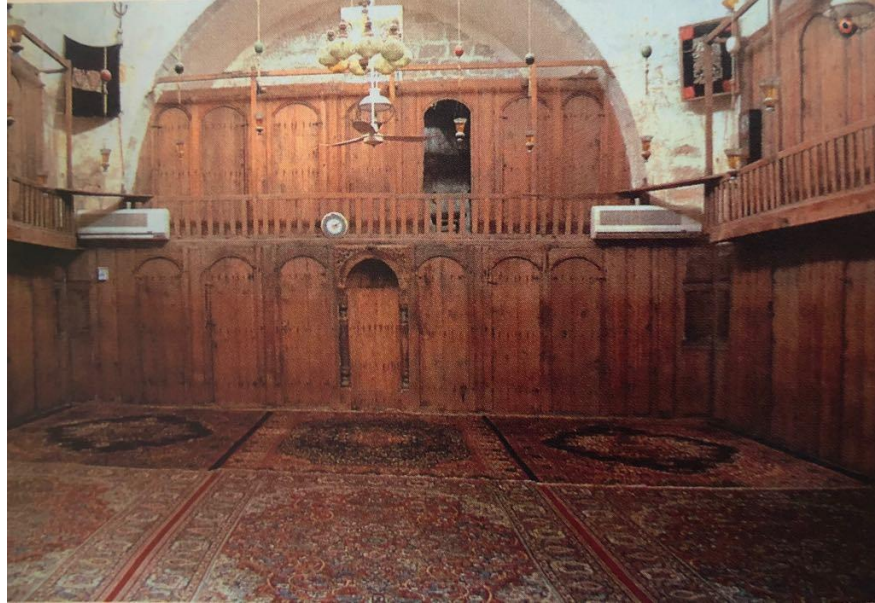
(Şekil 2.13): Hilaliye Zaviyesi (Haccar A. ,2010).

Zemin Kat, Kuzeyden avluya giden bir giriş, avlunun güneyinde doğudan başlayan bir mescit ve iki hücre vardır. Bu hücrelerden birisi kısa bir geçitle mescide bağlıdır.

Mescit, (Şekil 2.13).Avlunun güney tarafı, dörtgen ve haç şeklinde planlanmış dört büyük sütuna dayanan dört büyük çemberle bölümlere ayrılmıştır. Dörtgen şeklindeki merkezi kısmın dört tarafından çok derin olmayan dört vana açılmış ve içlerine itikaf için ahşaptan hücre yapılmıştır. Hücreler, sadece birinci katta mescit girişinin üstüne inşa edilmiştir.

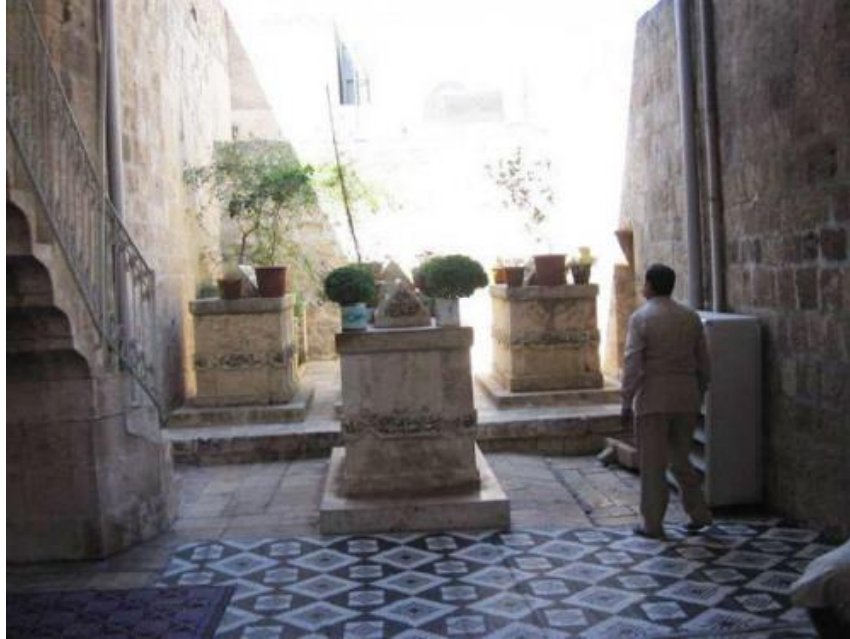
(Şekil 2.14):Hilaliye Zeviyesinde Şeyhin Mezarı(e-Syriya,2005).

Avlu (Saha), Avlu, dikdörtgen şeklindedir ve ana kısmında beş tane şeyhin mezarı yer almaktadır. (Şekil 2.14). Avlunun batısında, (sonradan eklenen kamelyada) altı tane mezar olup onların altında vali tarafından yaptırılan su tankı, güneydoğu köşesinde ise karşılama salonuna çıkan beş basamaklı bir merdiven bulunmaktadır.

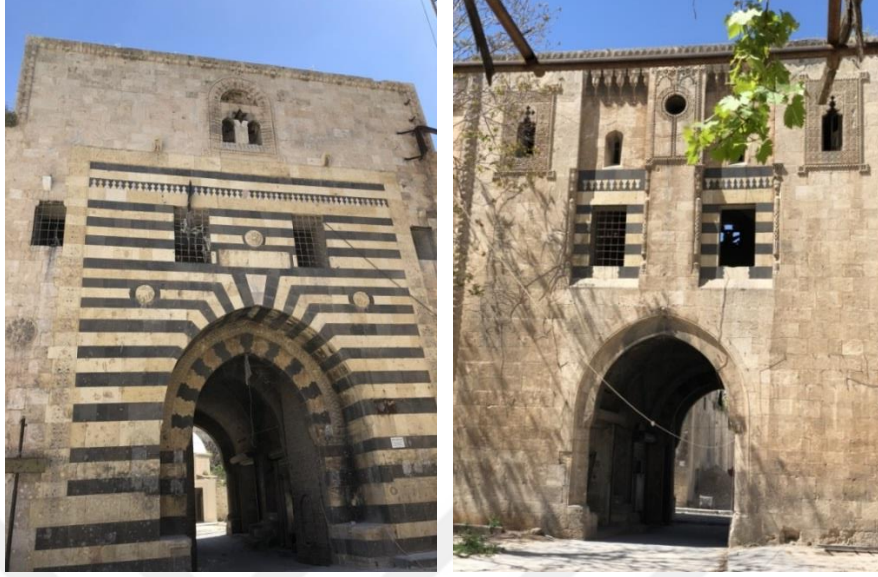
(Şekil 2.16):Vezir Hanı'n İç ve Dış Cepheleri(Ocak-2018).

Odalar, ticari mağazalar ve küçük boyutlu işletmeler olarak kullanılmıştır. Alt katın odaları daha çok ürün depolamak için kullanılırken, üst odalar tüccarların yatakhaneleri olarak kullanılmıştır.

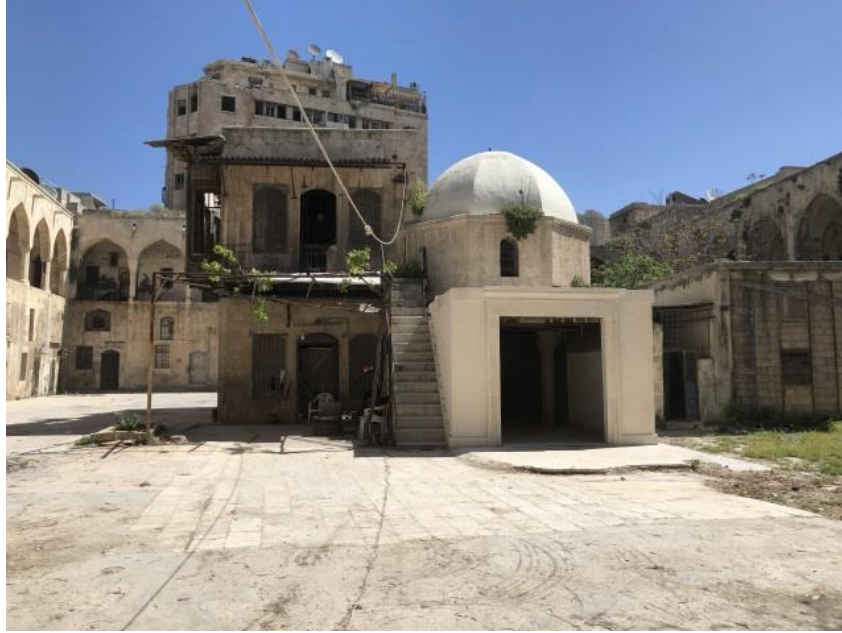
(Şekil 2.17).Vezir Hanı'n Avlusu ve Camisi (Ocak 2018).

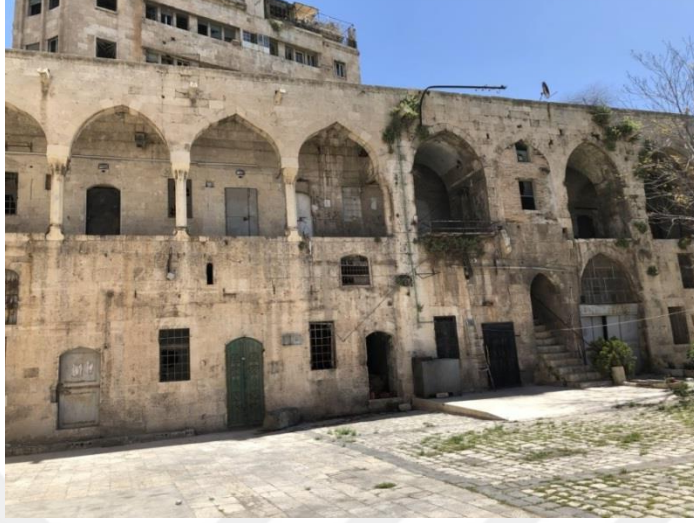
(Şekil 2.18).Vezir Han'ın Mağazaların Cephesi (Ocak 2018).

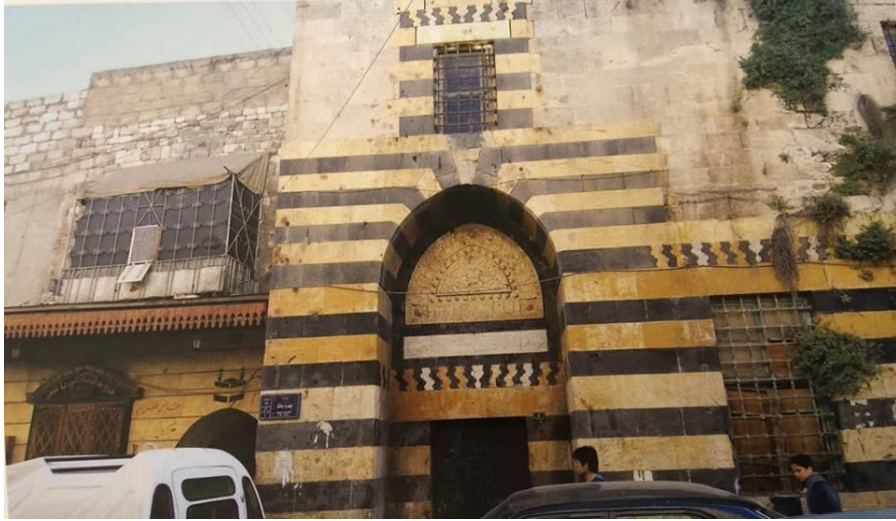
(Şekil 2.19):Behram Paşa Hamamı'n Dış Cephesi. (Gazi Antep Üniversitesi (2010).Halep'te AdımAdım Osmanlı'nın İzinde.S.566).

**\*Ana Cephe:** (Şekil 2.19) (Şekil 2.20). Girişin kuzey tarafında yer alan bu cephe sarı ve siyah taşlarla süslenmiştir. Girişin üzerinde yarım daire şeklinde bir revak, revakın üstünde güzel bitki motifleri vardır. Girişin yanında üç pencere ve küçük hamama giden ufak bir giriş yer almaktadır(Şekil 2.21). İç revakı eğik olan girişten, üstü düz tavanla kapalı olan geçit vasıtasıyla dörtgen şeklindeki büyük bir odaya geçilmektedir. Geçilen bu yer dış kısım olarak adlandırılmaktadır. Dış kısım dört kasnağa dayanmış, daire şekilli kubbeyle kapatılmıştır. Kubbenin tepesinde sekizgen şekilli bir pencere, çevresinde de dörtgen şekilli dört pencere görülmektedir. Ayrıca dış kısmın etrafında taş oturaklar mevcuttur.

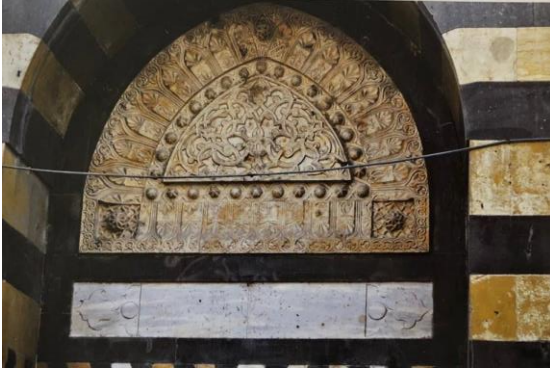
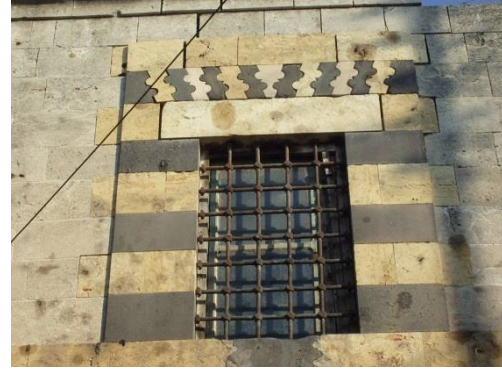
(Şekil 2.20):Behram Paşa Hamamı'nın Dış Cephesi. (Şekil 2.21):Behram Paşa

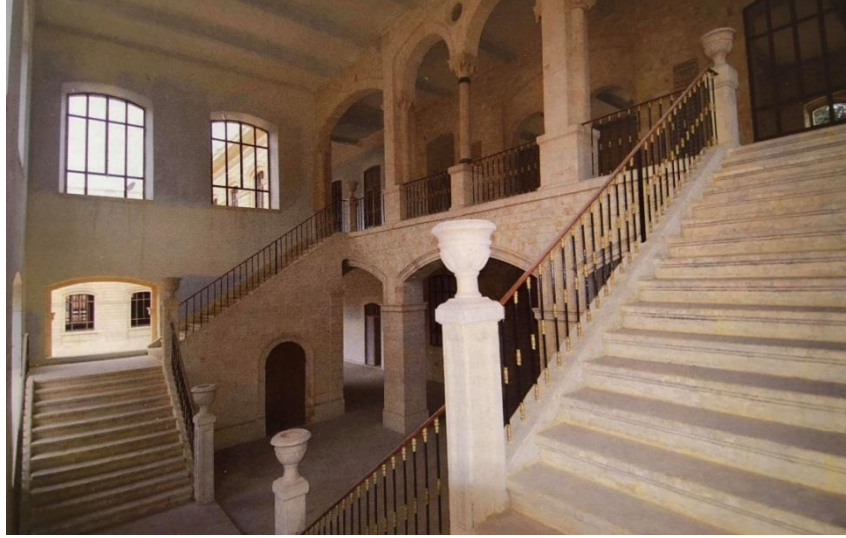
(Şekil 2.23):Mülki İdadi Mektebi İç Kısmı(Gazi AntepÜniversitesi (2010).Halep’te AdımAdım Osmanlı’nın İzinde.S.371).

**\*Birinci kat:** Birinci kattaki salonda iki merdiven bulunmakta ve iki merdivenin demirleri kapalı terasla bitmektedir. Birinci katın altında yer alan salon da üç boşluktan meydana gelmektedir. Terasın dođu tarafında ise birer koridor vardır. (Şekil 2.23).

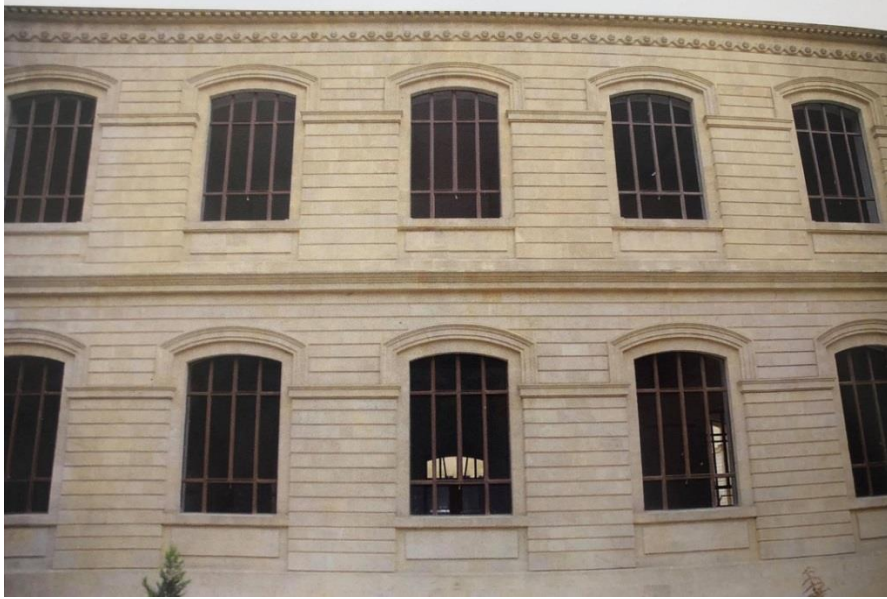
**\*Giriş Cephesi:** Üstünde düz revak olan, etrafı çıkıntılarla süslenmiş bir kapı, kapının üstünde “Me'mun Lisesi” ve “İlk Öğretim” yazısı olan mermer bir levha vardır. Bu yazı H1310/M.S.1892 Rifai Hattat'a aittir. Girişin üstünde kütüphane cephesi, cephenin üstünde balkonun taş korkuluđu, onun üstünde de yarım daire şeklinde iki revak bulunmaktadır. Cephenin üst kısmında çiniler yer almaktadır. (Şekil 2.24).

(Şekil 2.24).Mülki İdadi Mektebi Cephesi(Gazi AntepÜniversitesi (2010).Halep'te AdımAdım Osmanlı'nın İzinde.S.370).

Üzerinde boş alan, oyulmuş taşlardan oluşan bir levha içinde yazı malzemeleri ve II.Abdülhamid'in tuğrası vardır. İki tarafta dörtgen şeklindeki sütun üzerinde motiflerle süslenmiştir.

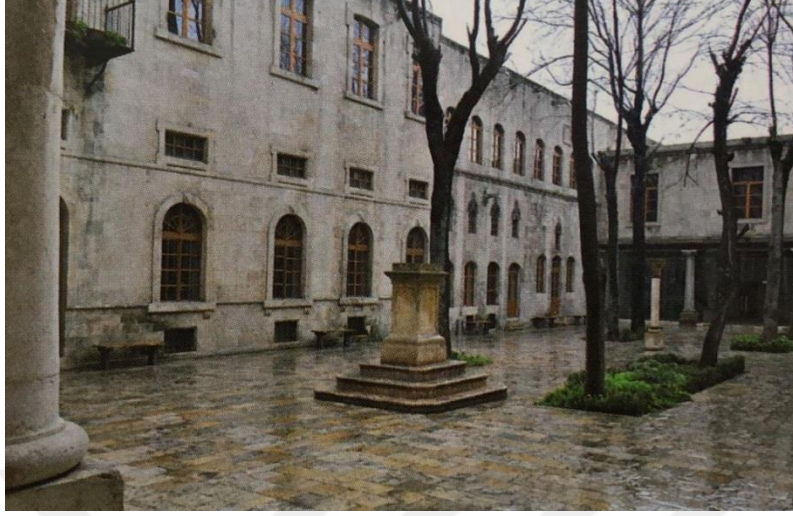
**\*Plan:** İki avludan meydana gelmektedir. Etrafında odalar, salonlar ve koridorlar olan bir büyük avlu, bir de küçük avludan oluşmaktadır. Büyük avlu kapalıdır ve girişten üç basamak aşağıdadır. Etrafı binalarla çevrilmiştir. Bu binalar, seviye ve kat açısından birbirinden farklıdır. Avlunun kuzeyindeki bina üç kattan, güneyindeki iki kat ve bir bodrumdan, batısındaki aralarını bir merdivenle bağlayan iki kattan, doğusundaki ise iki kattan oluşmaktadır.

(Şekil 2.25):Şebani Medresesi'n İç Avlusu(Gazi AntepÜniversitesi (2010).Halep'te AdımAdım Osmanlı'nın İzinde.S.381).

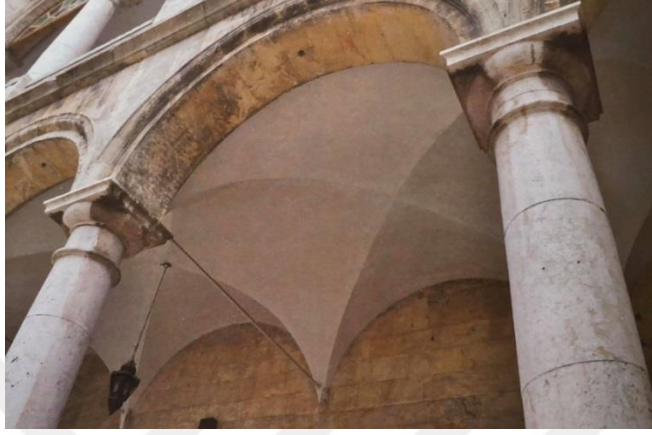
(Şekil 2.26).Şebani Medresesi(Gazi AntepÜniversitesi (2010).Halep'te AdımAdım Osmanlı'nın İzinde.S.382).

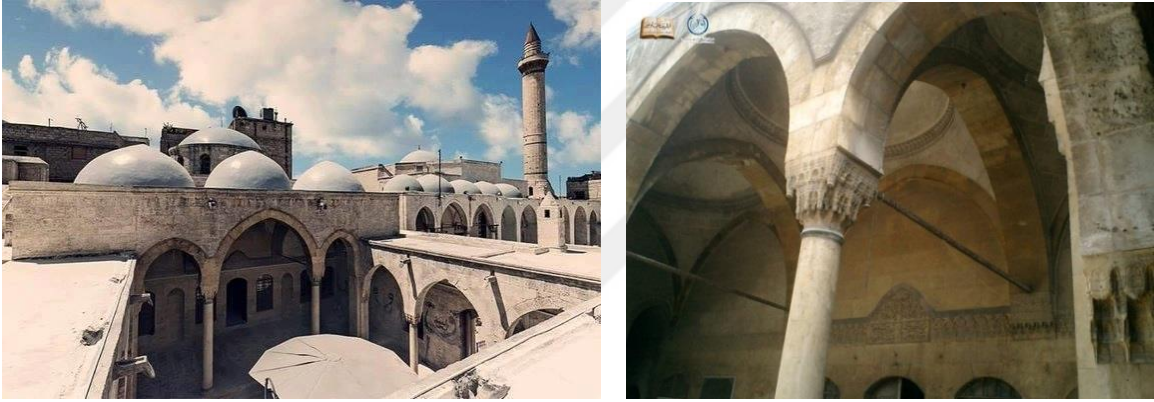
(Şekil 2.28):Ahmediye'nin AvlusuveSütunları(Halep Şehri Tarihsel Ansiklopedisi, 2010).

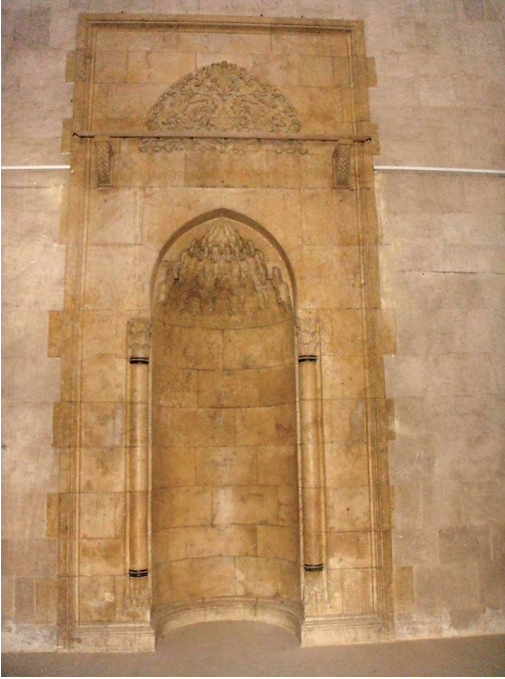
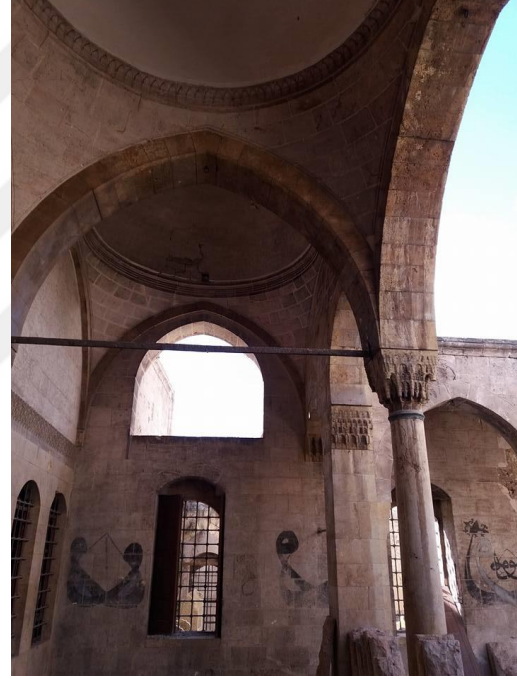
**\*Mihrap:** Kıvrımları yarım kubbeye biten, oyulmuş mukarnaslarla süslenmiştir. Mihrabın iki eğimi vardır. Her birinin içinde tacı hurma yaprağına benzeyen bitki yapraklarıyla süslenmiş bir sütun yer almaktadır. Mihrabın hemen üstünde Osmanlı Döneminde yaygın olan bitki motifleriyle süslenmiş başka bir taç daha bulunmakta ve tüm taçların etrafı da desenli iki tırnağı olan bir çerçeve ile çevrelenmektedir. Bu mescitte minber yoktur. Bu da mescidin sadece öğrencilere ve medrese hocalarına ait olduğunu göstermektedir. (Şekil 2.29).

(Şekil 2.29):Ahmediye'nin Mihrabı ve SonCemaat Yeri(Halep Şehri Tarihsel Ansiklopedisi,2010).

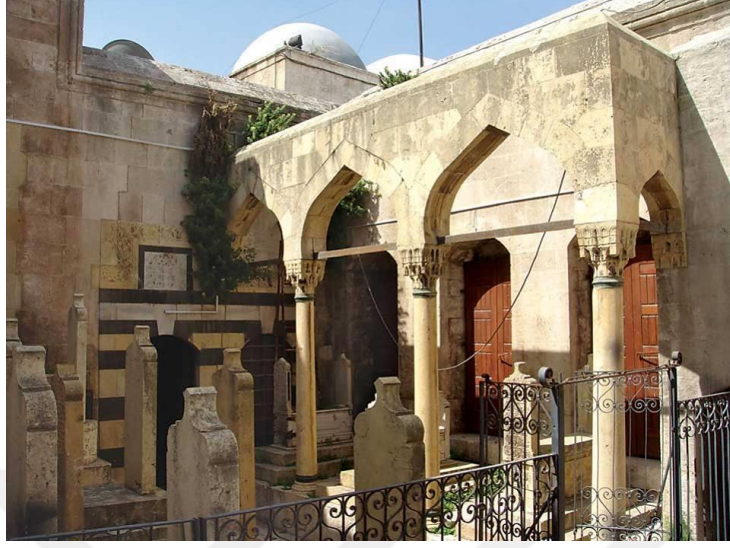
**\*Türbenin Cephesi:** Bu cephenin bir kapısı, bir penceresi, bunların üstlerinde de parçalı bir revak bulunmaktadır. Kapı üstünde beyaz mermer üzerine nakşedilmiş çerçeveli siyah kitabede şöyle yazmaktadır: “Yaptıklarıyla yücelen, onuru ve rütbesi artan, güzel tarih yazılan, Huld cennetindeki Taha'yı Allah sonsuz rahmete kavuştursun. Sene 1136”. Pencerenin üstündeki desen şeridi kapı üstündeki levhaya uzanmaktadır. (Şekil 2.30).

(Şekil 2.30):Ahmediye'nin Mezarlığı(Halep Şehri Tarihsel Ansiklopedisi,2010).

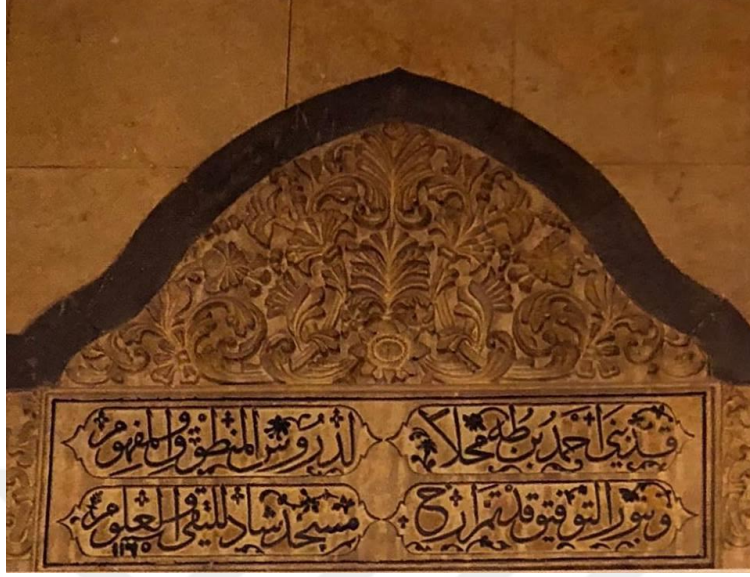
-Kitabeler: Eşik, mescit ve türbe giriş kapılarının üstünde yazılı metinlerde kullanılmıştır.

(Şekil 2.31):Al-Ahmadiye Medresesin Kitabesi(Gazi Antep Üniversitesi (2010).Halep'te AdımAdım Osmanlı'nın İzinde.S.308).

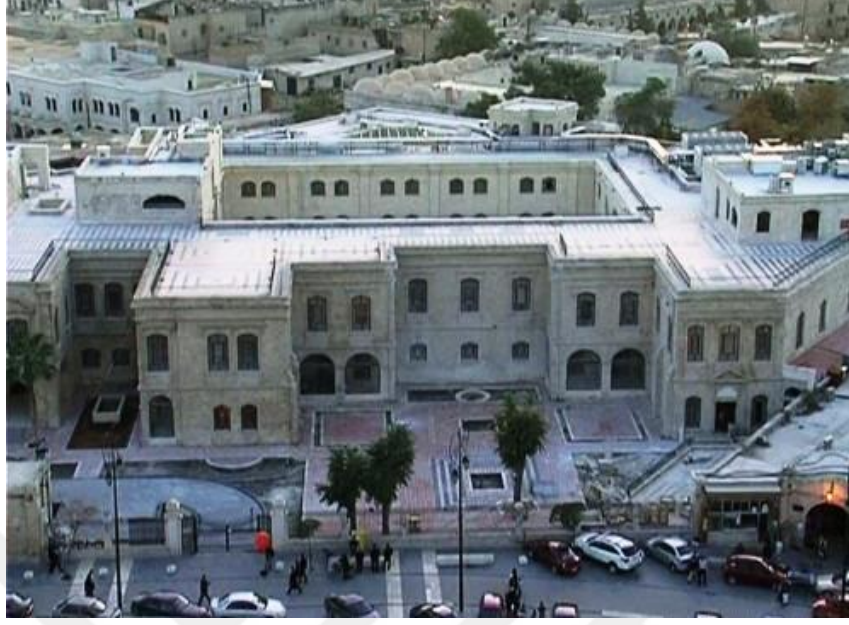
**\*Tarihi Geçmiş:** Bu hastahane, II.Abdülhamid Han döneminde yapılmıştır. Giriş koridorunun üstünde binanın tarihini gösteren bir kitabe vardır. H1301/M.S.1883 yılında kalenin altında bir hastahane yapılması için yardımlar toplanmıştır. H1309/M.S.1891 yılında hastahane açılmış ve hayırsever insanlar tarafından desteklenmiştir. H1318/M.S.1900'de tam olarak donatılmış, yataklar hazırlanmış ve hastalar gelmeye başlamıştır. Osmanlı Döneminde, bu hastahänenin başka bir benzeri yoktu. Erkek ve kadın hasta odaları, doktor odaları, otopsi odası ve değişik amaçlar için kullanılan depolar yapılmıştır. (Şekil 2.32).

(Şekil 2.32):Hamidi Garipler Hastanesi kaleden Görüntüsü(Gazi AntepÜniversitesi (2010).Halep'te AdımAdım Osmanlı'nın İzinde.S.394).

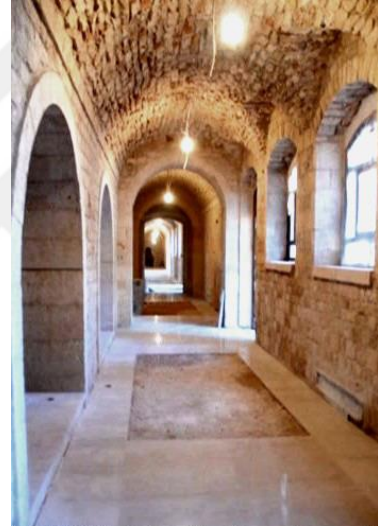
birinci kata giden bir merdiven, iki tarafa açılan ve hasta odalarına giden koridorlar vardır. Birinci kat, salona giden bir merdivenden ve içlerinde odalar olan koridorlardan oluşmaktadır. Avlunun zemini siyah ve beyaz renklerle süslenmiştir. Son restorasyonda beyaz ve kırmızı renkli fayanslar bulunmuştur.

(Şekil 2.33):Hamidi Garipler Hastanesi İç Avlusu ve Hastaların odaları(Gazi AntepÜniversitesi(2010).Halep’te AdımAdım Osmanlı’nın İzinde.S.395).

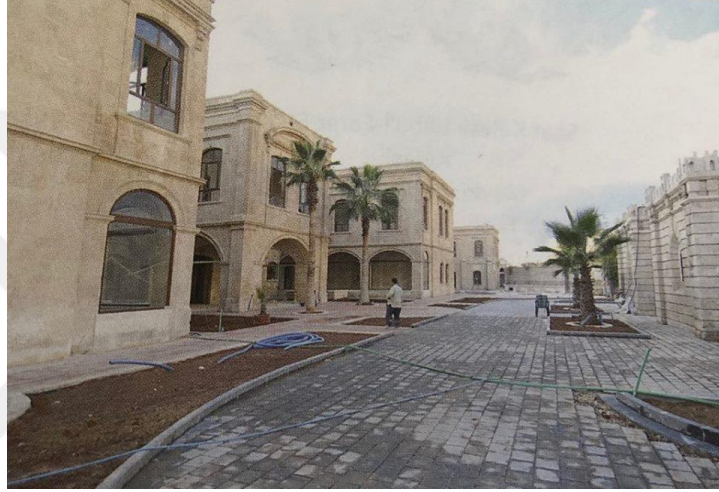
**\*Giriş Cephesi:** Zemin kat, bir koridordan oluşmaktadır. Koridorun önünde, iki taraftan cephe boyunda olan taçlı iki sütuna dayanmış parçalı revaklar vardır. Koridor, üstünde parçalı büyük revakı olan kapıyla bitmekte ve kapının her tarafında, üstlerinde parçalı revakları olan üç pencere yer almaktadır. Koridorun üstünde, birinci kat salonunun cephesi, yukarısında her birinin üstünde parçalı revaklar olan iki pencere, iki tarafında duvara yapışık dörtgen şeklinde iki sütun, pencerelerin üstünde belirgin dikdörtgenlerle süslenmiş ve tırnaklara dayanmış çıkıntı bulunmaktadır. Çıkıntının üstünde yine belirgin dikdörtgenlerle süslenmiş parçalı düz revak mevcuttur. (Şekil 2.34).

(Şekil 2.34):Hamidi Garipler Hastanesi Bölümleri(Gazi AntepÜniversitesi (2010).Halep'te AdımAdım Osmanlı'nın İzinde.S.397).
