**HALEP ŞEHRİNDE BULUNAN OSMANLI  
ESERLERİNİN İNCELENMESİ ve SAVAŞIN ETKİLERİ**

**YÜKSEK LİSANS TEZİ**

**Mouna SALAHİEH**

<b>Halep Şehrin Savaş Sonrasında.....</b>	<b>100</b>
3.1.Savaş Sonrasında Halep'te Bulunan Yapıların Hasar Tespiti,.....	100
3.1.1.Firdevs Binası: (Ziyaret tarihi 20.01.2019).....	100
3.1.2.Ulu Camii: (Ziyaret tarihi 24.01.2019).....	103
3.1.3.El-Etras Camii: (Ziyaret tarihi 20.01.2019).....	108
3.1.4.Antakya Kapısı: (Ziyaret tarihi 22.01.2019).....	109

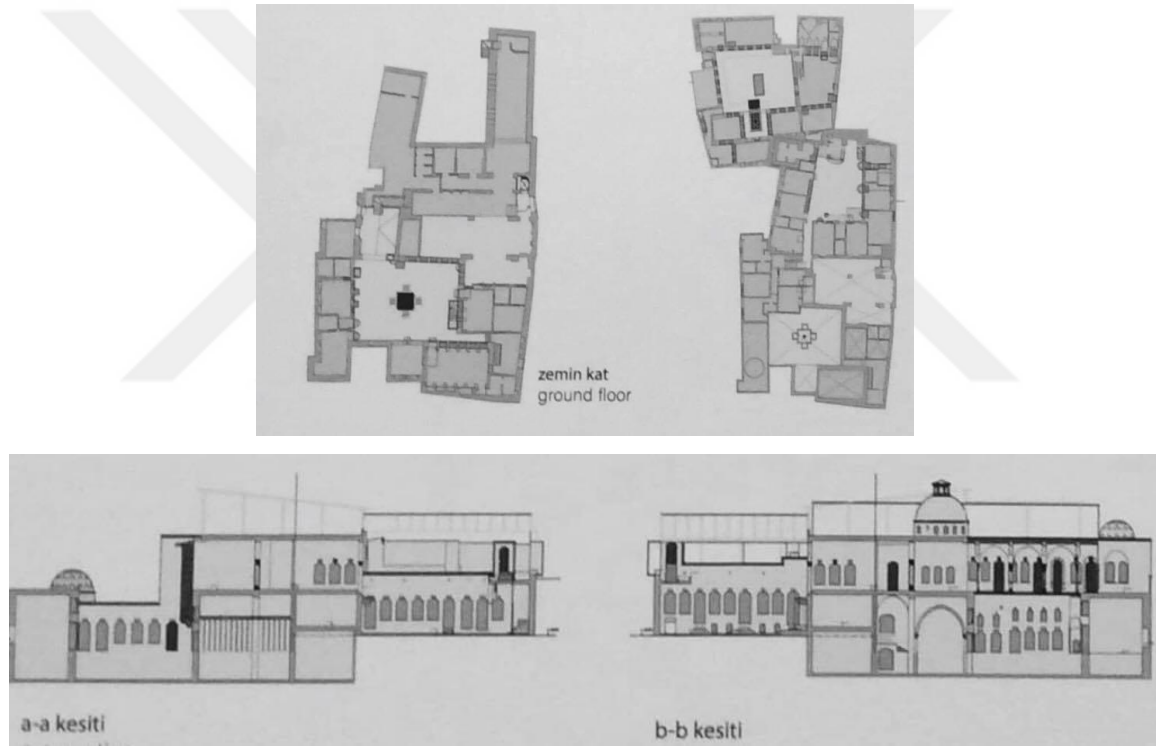
Fakat daha sonra Salahiye evi, etrafındaki üç evle birlikte 2007 yılında bir butik otel haline getirilmiştir. Otelin toplam alanı 6.452 m<sup>2</sup> olup sadece 42 odadan oluşmaktadır. Bodrum katı da restoran olarak kullanılmaktadır. (Şekil 2.35).

(Şekil 2.35):Salahie Ailesi'nin Plan ve Kesitler(Zein Al-Abidin, Y.Mahmoud, 2017).

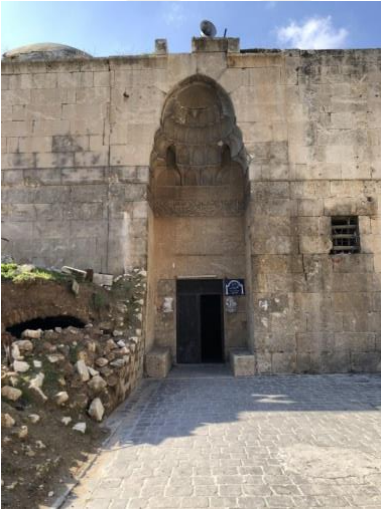
(Şekil 3.1.):Firdevs Medresesinin Ana Girişi(Ocak-2019).

Ana Giriş: Ana girişte hiçbir hasar yok , fakat doğu dış cephesinde bulunan girişin yanında boşluklar bulunmaktadır.(Şekil 3.1), (Şekil 3.2.).

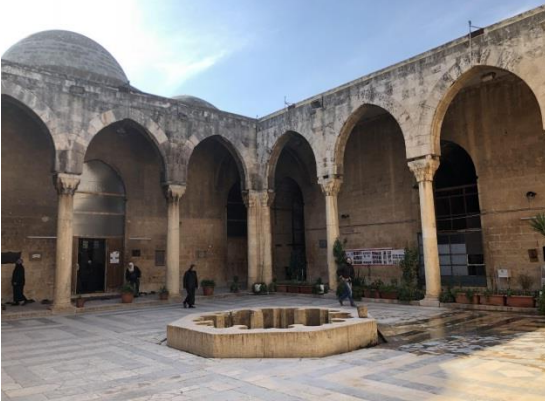
(Şekil 3.3):Firdevs Binanın Avlusu(Ocak-2019).

\*Avlu: Avluda hiçbir hasar oluşmamıştır . (Şekil 3.3).Avlunun kuzeyinde bulunan eyvan da iyi durumda olup sadece çatısında rutubet oluşmuştur ve dış köşesinde bulunan bazı taşlar düşmüştür.Avluyu çevreleyen koridorlarda da hasar bulunmamaktadır(Şekil 3.4).

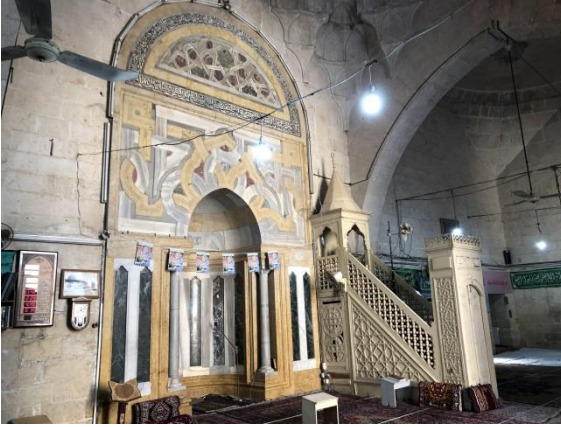
(Şekil 3.5):Firdevs Harim Bölümü(Ocak-2019).

\*Harim Bölümü: Bu bölümde bulunan mihrap ve minber iyi durumda olup(Şekil 3.5) sadece kubbelerinden birinde oluşan nem ve rutubetten dolayı boyası dökülmüştür. Yapısal bakımdan iyi durumdadır (Şekil 3.6).

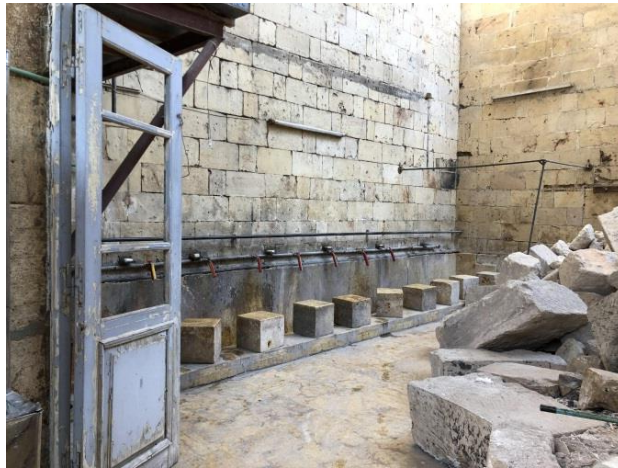
(Şekil 3.8) :Firdevs Şadırvanı(Ocak-2019).

\*Şadırvan: Tavanı çökmüş ve çöken taşlar şadırvanın önünde bulunmaktadır (Şekil 3.8).

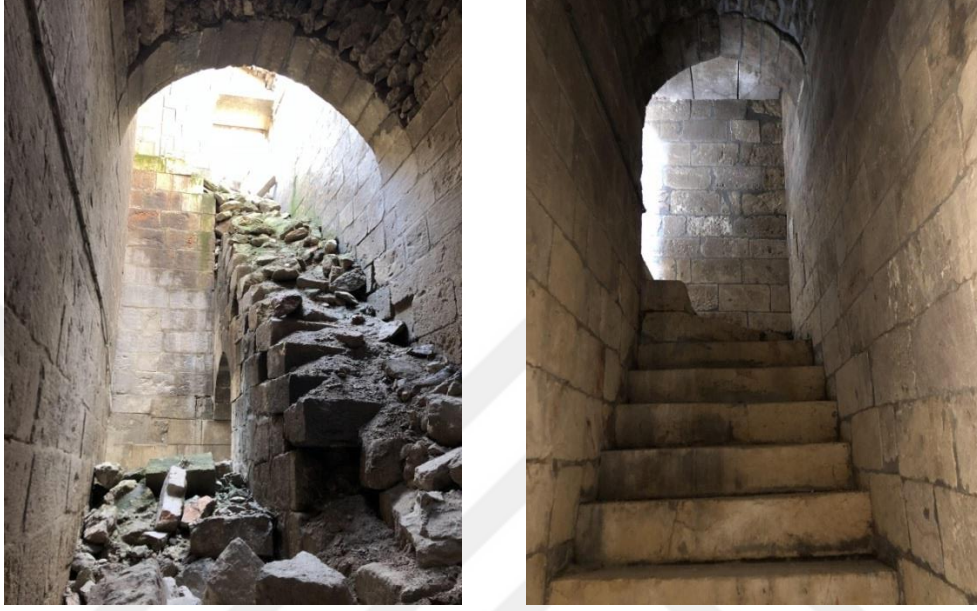
(Şekil 3.9) :Firdevs Binanın Merdivenlerin Hasarı(Ocak-2019).

\*Merdivenler: Çatıya ulaştıran 2 adet merdiven bulunmaktadır. Bazı merdivenler gayet iyi durumda olup hiçbir hasar görmemiş, fakat doğu tarafında bulunan merdiven ise çok hasar görmüş ve kullanılamaz duruma gelmiştir (Şekil 3.9).

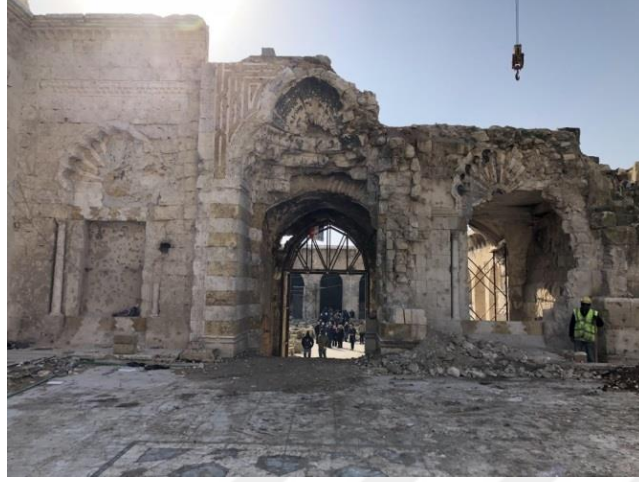
(Şekil 3.10) :Ulu Cami Ana Girişi (Ocak-2019).

\*Ana giriş:Kuzey tarafında buluna ana giriş bölümü yapısal olarak bakıldığında sağlam, fakat görünüşte ciddi hasar görmüştür.Giriş bölümünün üst kısmı yanmış ve son katmanı tamamen kül olmuştur (Şekil 3.10).

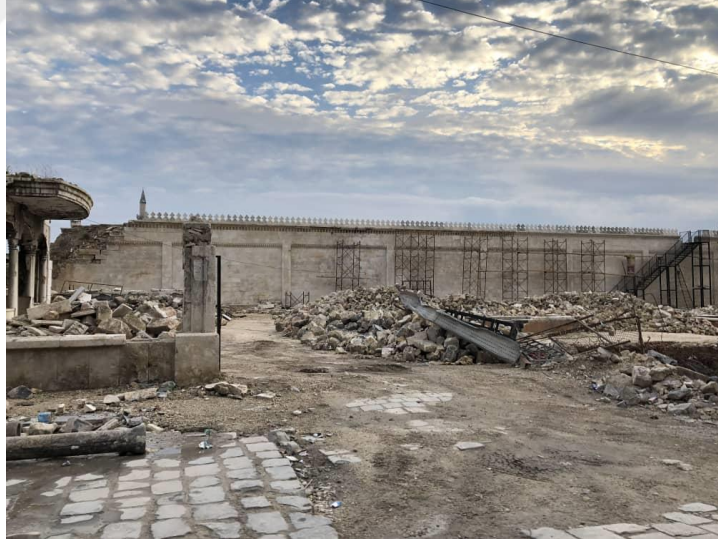
(Şekil 3.11) :Ulu Caminn Dış Suru(Ocak-2019).

\*Mescidin kuzeyinde bulunan dış surlar: Aslında bu dış surlar iki adet olup yıkılmış olan taşlar bu iki surun arasına toplanmıştır. İç sur ise zarar görmemiş ve restore edilmiştir. (Şekil 3.1).

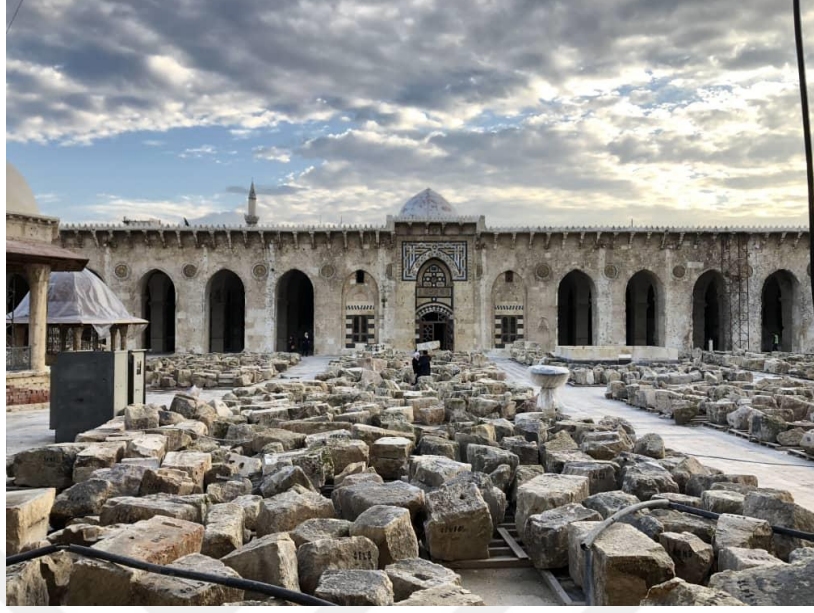
(Şekil 3.12) :Ulu Caminin Avlusu(Ocak-2019).

\*Avlu: Hasarlardan dolayı düşen bütün taşlar, yıkılan minarenin taşları avlunun ortasında toplanmış ve numaralandırılmıştır. Son cemaat yeri ve avluya bakan koridorlarda ise ateş ve kurşun izleri görülmektedir (Şekil 3.12).

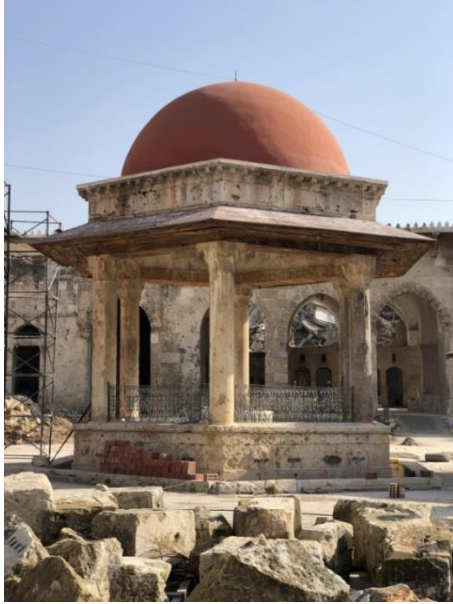
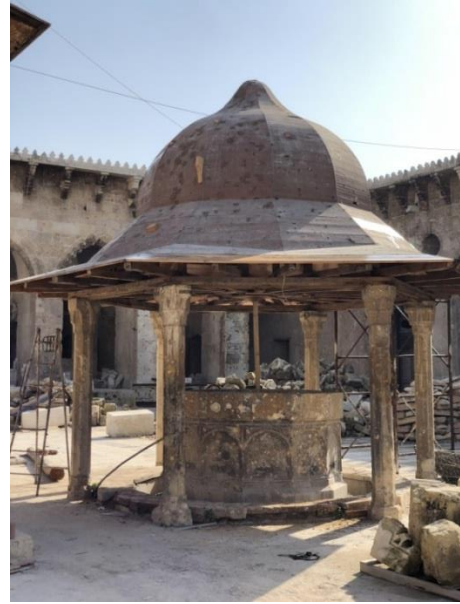
(Şekil 3.13):Ulu Caminin Şadırvanlar(Ocak-2019).

\*Şadırvan: Bulunan 2 şadırvanın birinde ateş ve kurşun izleri bulunmaktadır, fakat bu şadırvanın iç kısmının üst bölümünde ahşap levhalar bulunmaktadır ve onarılmış durumdadır. Diğer şadırvanda ise kurşun izleri bulunmaktadır fakat daha az zarar görmüştür (Şekil 3.13).

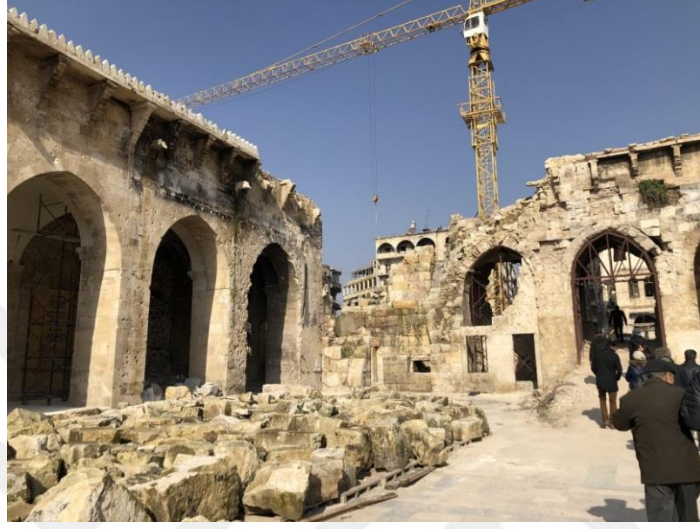
(Şekil 3.14): Minarenin Eski Yeri(Ocak-2019).

\*Minare: Kuzeybatı tarafında bulunan minare tamamen yıkılmış şekilde olup yıkılan taşları avlu içine toplanıp numaralandırılmıştır(Şekil 3.14).Önceden batı yönünde bulunan eski minaret de tamamen çökmüş durumdadır.

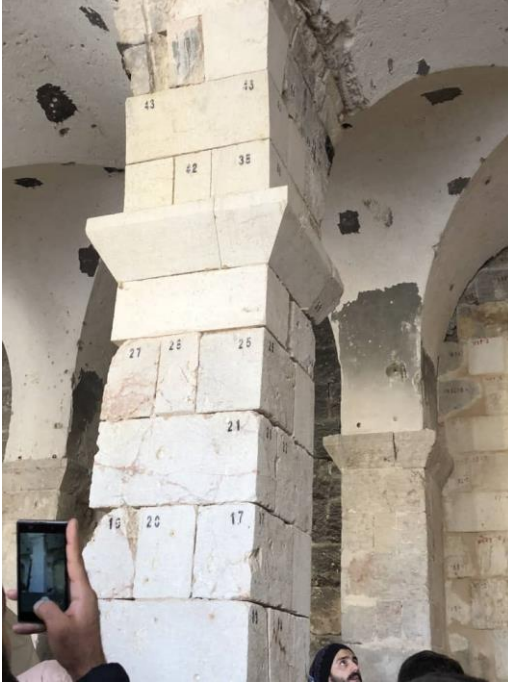
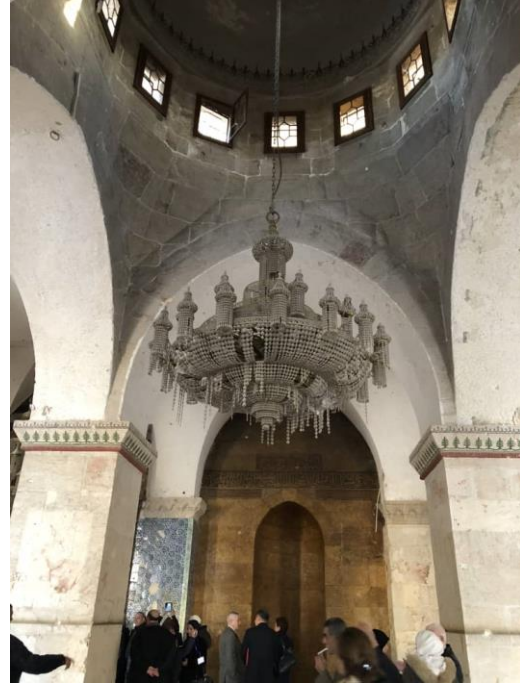
(Şekil 3.15) :Ulu Camini Harimin Bölümü(Ocak-2019).

\*Harim bölümü: Durumu iyi fakat caminin diğer bölümlerinde görüldüğü gibi ateş ve kurşun izleri görülmektedir (Şekil 3.15).Girişte bulunan kubbenin ise dış cephesi düşmüş durumda fakat içi tamamen sağlamdır.Sütunlar ve üst kısımlar ise kurşunlardan zarar görmüş, bazı sütunlara numaralar verilmiş ve yenilenmiştir.

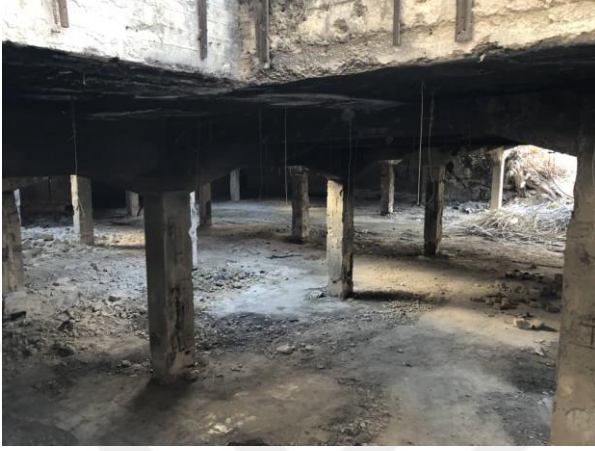
\*Kütüphane: Tamamen yıkık durumdadır(Şekil 3.16).

(Şekil 3.16) :Ulu Caminin Kütüphanesi(Ocak-2019). (Şekil 3.17) : Ulu Caminin Mahfili (Ocak-2019).

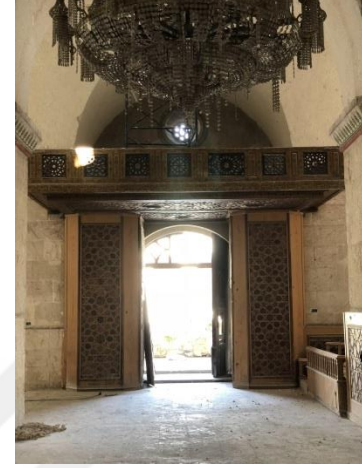
\*Mahfil: Bu bölüm sağlam (Şekil 3.17) ve ahşaptan yapıldığı için sadece yenilenmiştir.

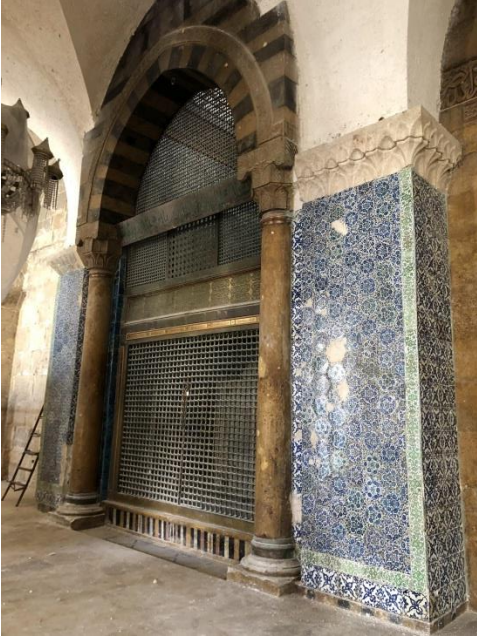
(Şekil 3.18) :Hz. Zekeriya Peygamberin Kabrı(Ocak-2019).

\*Hz. Zekeriya Peygamberin kabri: Bu bölüm tamamen sağlam durumda olup burada bulunan üzeri çini işleri ile kaplı sütunlar da iyi durumda olup sadece 3 parçası hasar görmüştür (Şekil 3.18).

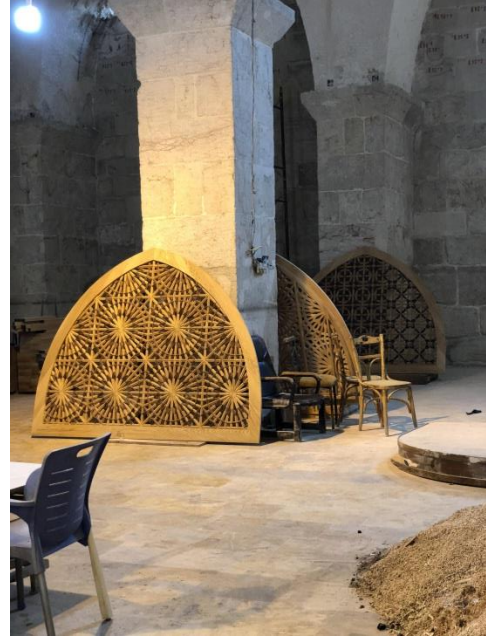
(Şekil 3.19) :Ahşap İşleri(Ocak-2019).

\*Ahşap paneller: Ahşap panellerin onarımı hızlı bir şekilde ilerliyor ve yeniden monte ediliyor (Şekil 3.19).

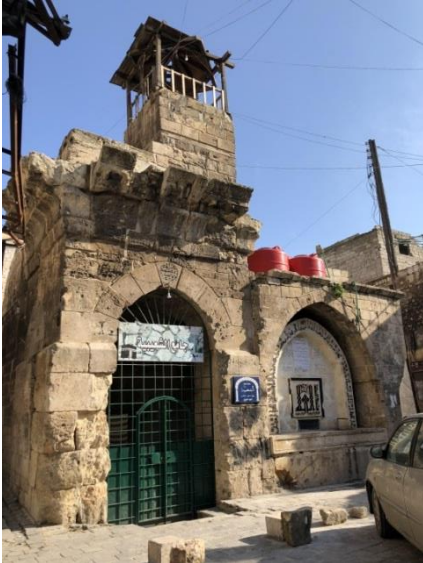
(Şekil 3.20):El-Etras Caminin Minaresi(Ocak-2019).

\*Minare: Minarenin ahşap olan tavanı tahrip olmuş durumda, taşları ise aşınmıştır(Şekil 3.20). Minarenin ahşap olan merdiveni ise tamamen sağlam durumdadır(Şekil 3.21).

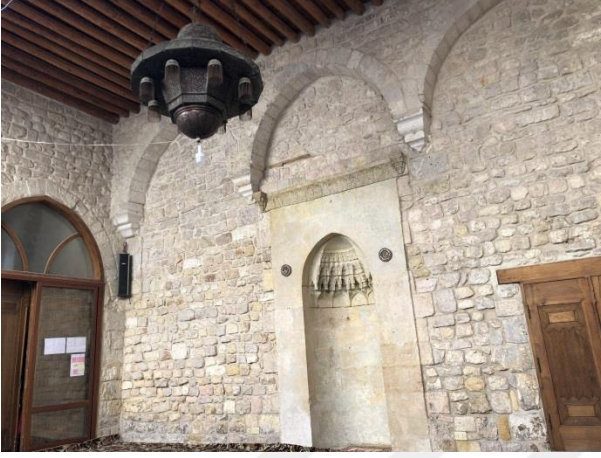
\*Son cemaat yeri ve harim bölümü: Bu bölümde hiçbir hasar oluşmadığından ve sağlam durumda olduğundan şuan bu bölümde çocuklara ders verilmektedir. (Şekil 3.22)

(Şekil 3.22) :El-Etras Caminin Son Cemaat Yeri (Ocak-2019). (Şekil 3.23) :El-Etras Caminin Şadırvanı (Ocak-2019).

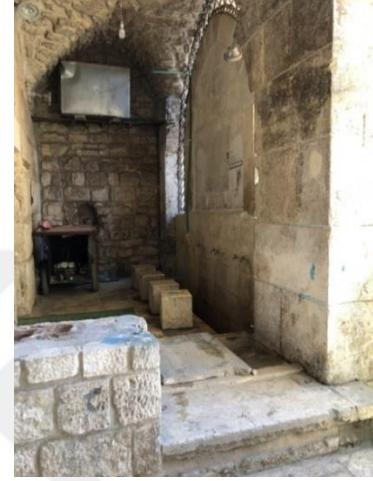
\*Şadırvan: Caminin şadırvanı gayet iyi durumda olup sağlam haldedir. (Şekil 3.23).

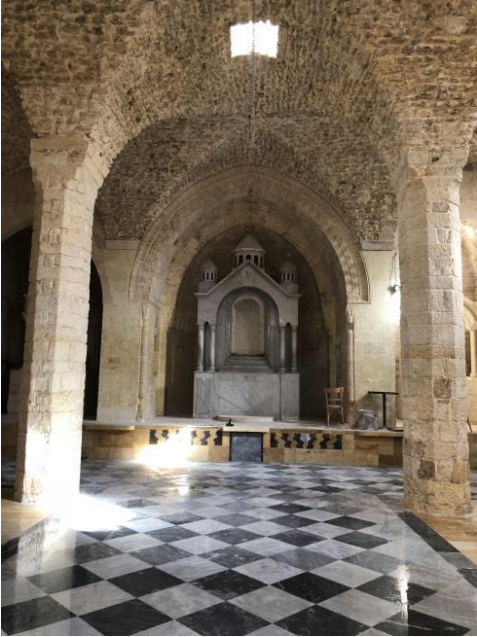
(Şekil 3.25) :Kilisenin İç Kısmı(Ocak-2019).

Bu Ermeni kilisesinin restorasyonunun maliyeti yurtdışında yaşayan Ermeniler tarafından karşılanmaktadır. Şu an restorasyon çalışmaları devam etmektedir. Müteahhit restorasyonun 8 ay önce başladığını söylemişti ve 3ay sonar Ermenilere ait bir bayramda açılacağını belirtmiştir. \*Restorasyondan önce katedralin kubbelerinden birinde büyük bir çatlak bulunmaktaydı. (Şekil 3.25).

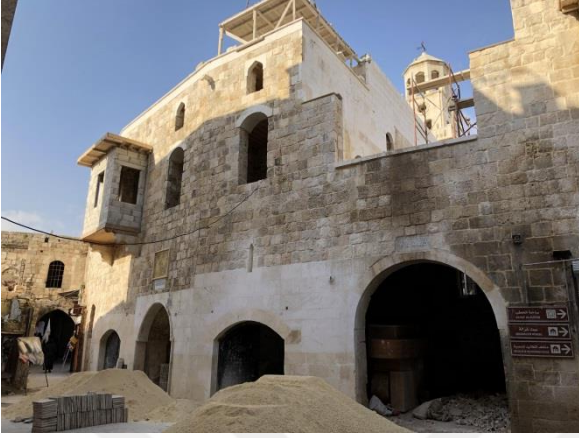
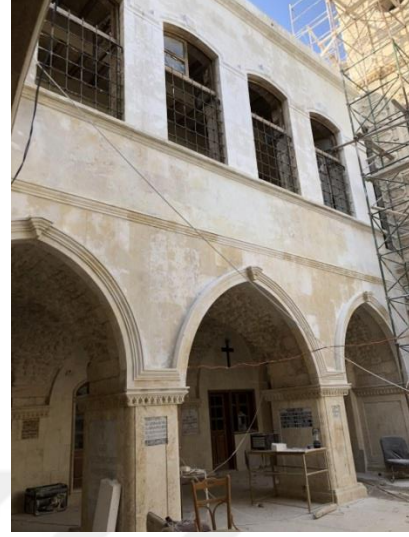
(Şekil 3.27) :Kilisenin İç ve Dış Cephesi(Ocak-2019).

\*Kilisenin arka girişinin bulunduğu duvarların (yün pazarına açılan cephe) dörtte birinin yeni taşlarla kaplandığı görülmüştür.İç cephelerde bulunan taş kaplamalar ise yeni olup kilisenin kulesinin etrafında metal destekler bulunmaktadır.

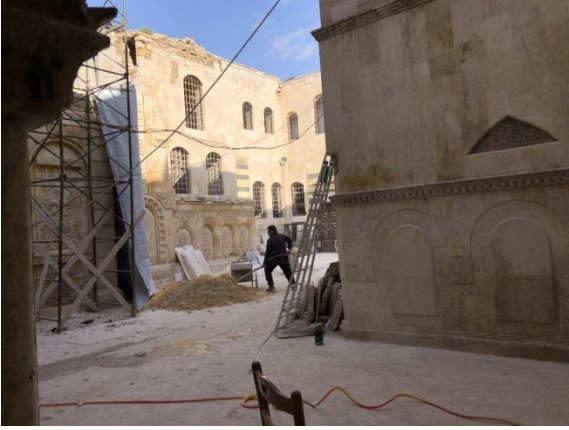
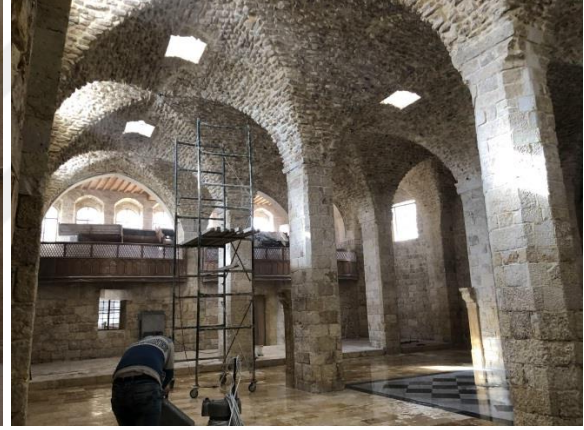
(Şekil 3.28) :Kilisesin Restorasyon İşleri(Ocak-2019).

\* Şu an kilisenin bütün bölümlerinin döşeme işleri yapılmaktadır. (Şekil 3.28).

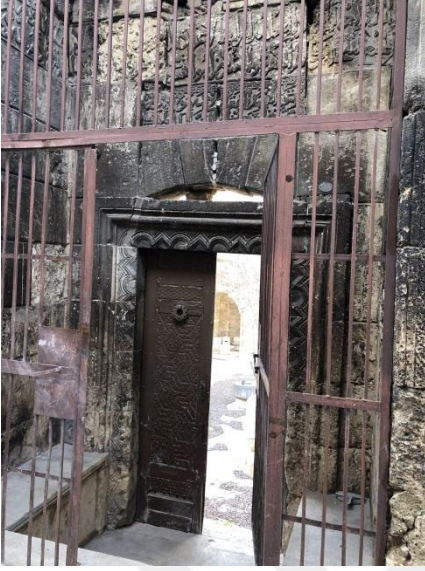
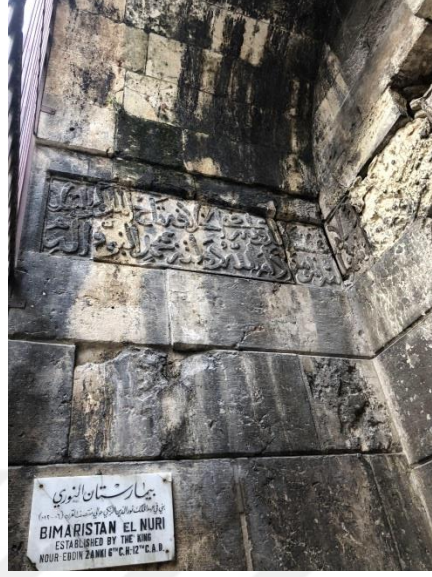
(Şekil 3.29) :Nuri Bimaristanın Ana Girişi(Ocak-2019).

\*Giriş: Çatı ve çatı etrafında yanık izleri bulunmakta olup bazı taşları düşmüştür.Girişte taşlar arasından bitkiler çıkmıştır. Ana giriş kapısı %80 iyi durumda olup aynı şekilde pencerelerde sağlamdır. (Şekil 3.29).

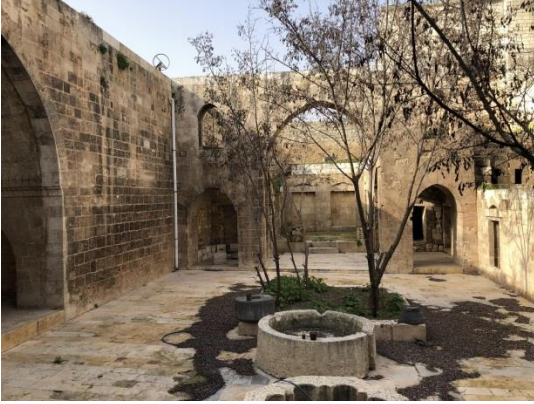
\*Batı Cephesi: Kaplama taşların birkaç tanesi düşmüş ve bu cephenin önünde taş yığını bulunmaktadır. (Şekil 3.30).

(Şekil 3.30) Nuri Bimaristanın Batı Cephesi(Ocak-2019). (Şekil 3.31) :Nuri Bimaristanın Güney Cephesi (Ocak-2019).

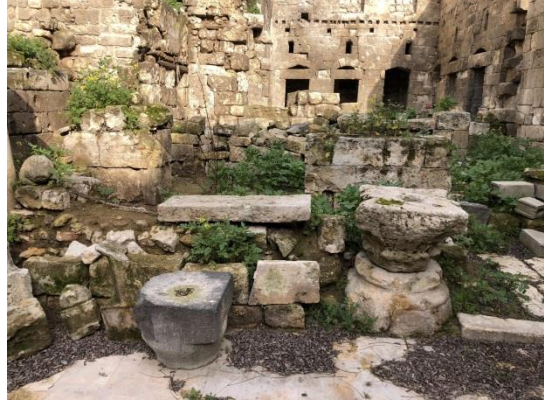
\*Güney Cephesi ve Eyvan: (Şekil 3.31) Eskiden buranın kadınlara özel olan bölümdür. Eyvanın çatısı yanmış durumda görünmekteydi ve boya katmanı dökülmüştür. Eyvana açılan odalar da zarar görmüştür ve bazı kaplama taşları düşmüştür. (Şekil 3.32).

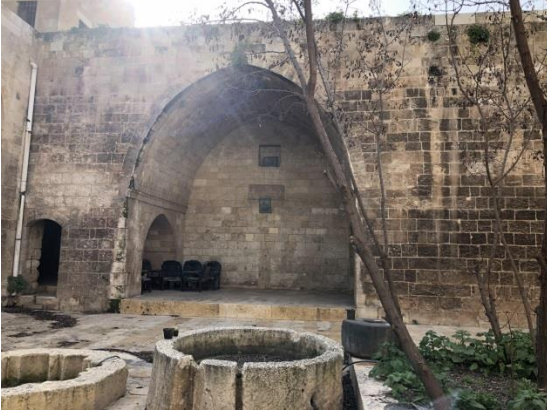
(Şekil 3.32):İç Güney Cephesi(Ocak-2019). (Şekil 3.33): İç Kuzey Cephesi(Ocak-2019).

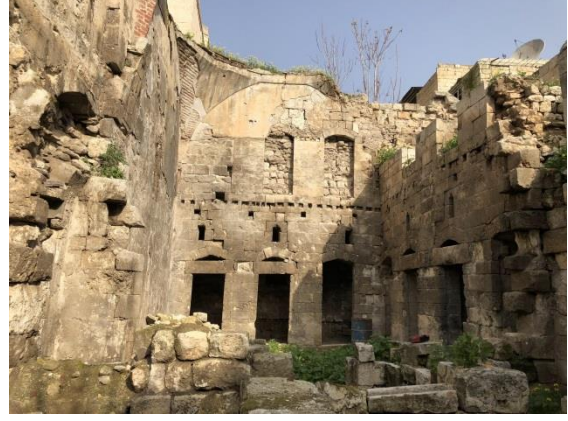
\*Kuzey Cephesi: En çok zarar gören cephelerden biridir.Çatı düşmüş, cephenin taşları dökülmüş, ön duvar yıkılmış ve taşlardan sadece iki sıra kalmıştır. (Şekil 3.33).

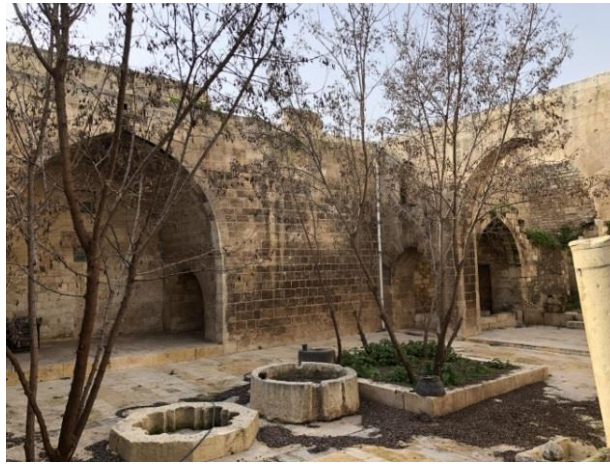
(Şekil 3.34):Nuri Bimaristanın Su Öğeleri(Ocak-2019).

\*Su Öğeleri : Avluda iki adet süs havuzu bulunmaktadır.İkiside tamamen sağlam durumdadır. (Şekil 3.34).Bunların biri şuan boş, diğerinin ise içine bitkiler yerleştirilmiştir. Kazı esnasında avlunun ortasında eskiden sabun üretimi yapılan havuz bulunmuştur.

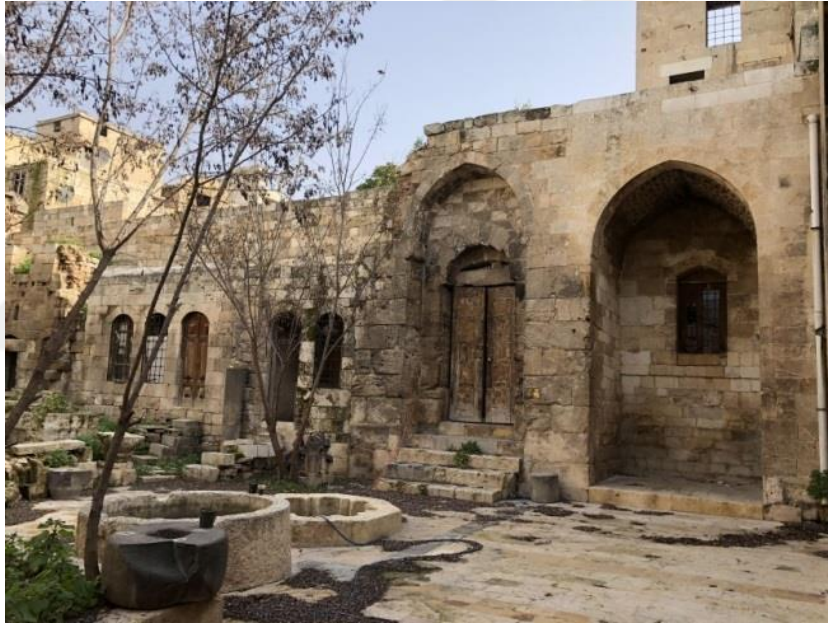
(Şekil 3.35):Bimaristanda Osmanlı Dönemi'ne Ait Odası(Ocak-2019).

\*Bimaristanda Osmanlı Dönemi'nde bir oda eklenmiştir. Bu odaya avludan beş basamak ile çıkılıp ulaşılmaktaydı. (Şekil 3.35).

Bu oda mühendislik odası olarak kullanılmaktaydı.Ahşap olan kapısı kabuklanmalar mevcut değildir.

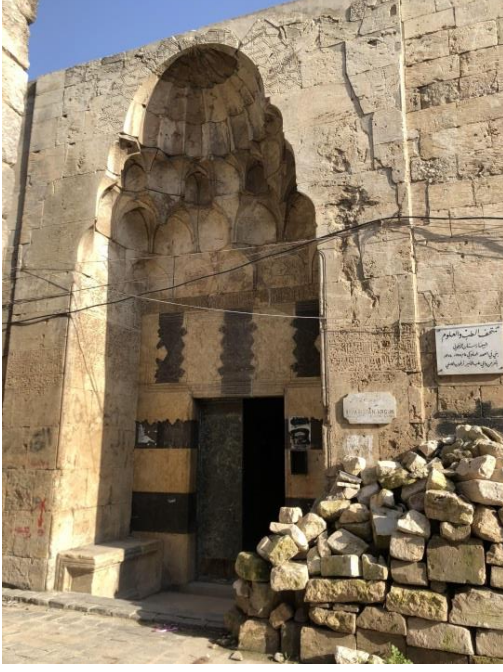
(Şekil 3.36):Arguni Bimaristanı Ana Girişi(Ocak-2019).

\*Giriş: Kapısı tamamen sağlam durumdadır.Kapının sağındaki duvar az derecede hasar görmüştür.Cephenin taşlarının %10'u düşmüştür.Düşen taşlar cephenin ön tarafına konulmuştur(Şekil 3.36).Giriş bölümü sağlam durumdadır fakat temizleme,parlatma gibi

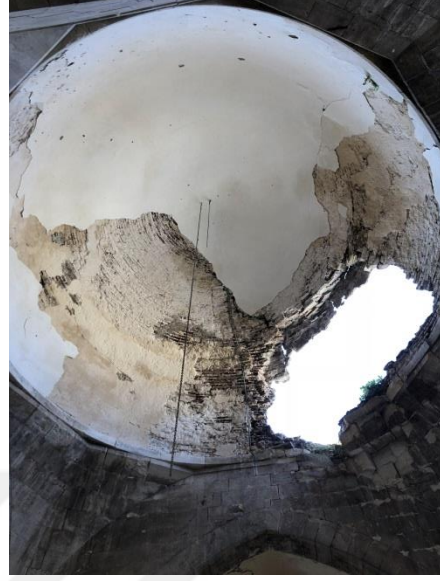
(Şekil 3.39): Arguni Bimaristanı Eyvanın Kubbesi(Ocak-2019).

\*Eyvanlar: Ana eyvanın kubbesinde kırılmalar ve çatlaklar oluşmuş ve çatının sağ üst köşesi yıkılmıştır.Diğer eyvanın cephesinin köşeleri %20 zarar görmüş haldedir ve yine rutubet sebebiyle oluşan bitkiler oluşmuştur (Şekil 3.39).Bu sebeple yeniden bakıman ihtiyacı vardır.

\*Çatı kaplaması: Ana eyvan kubbesinde büyük bir delik bulunmaktadır ve boyaları dökülmüştür. (Şekil 3.39).

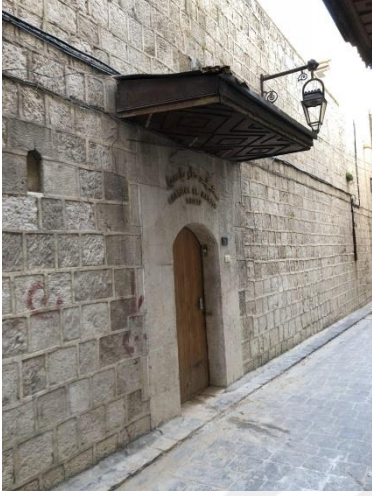
\*Ana kapı: Ana kapı ve gölgeliği yenilenmiştir. (Şekil 3.44).

(Şekil 3.44): Basil Evinin Ana Girişi(Ocak-2019). (Şekil 3.45):Basil Evinin Eyvanı (Ocak-2019).

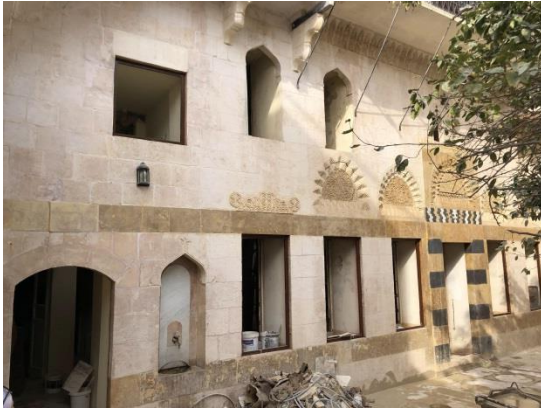
\*Ana salon: Eyvanın karşısında bulunan ana salon yeni görünmektedir ve tüm unsurları mevcuttur.Bu göre de restore edilmiştir. (Şekil 3.46).

(Şekil 3.46): Basil Evinin İç Cephesi(Ocak-2019). (Şekil 3.47): Basil Evinin Süs Havuzu (Ocak-2019).

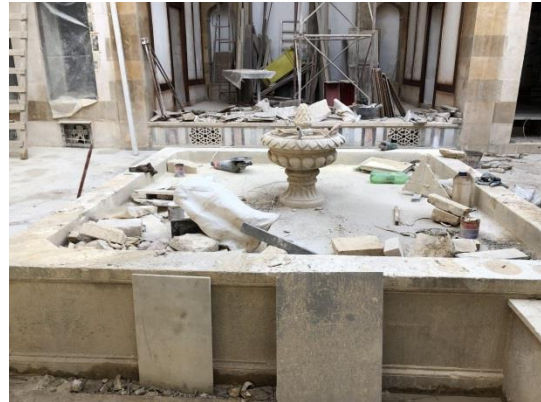
\*Avlu: Su ögesine bir zarar gelmemiştir ve yenilenmiştir.Süs havuzunun etrafında bulunan bitki saksıları da iyi durumdadır(Şekil 3.47).Şimdi ise döşemeler temizletilmekte parlatılmaktadır.

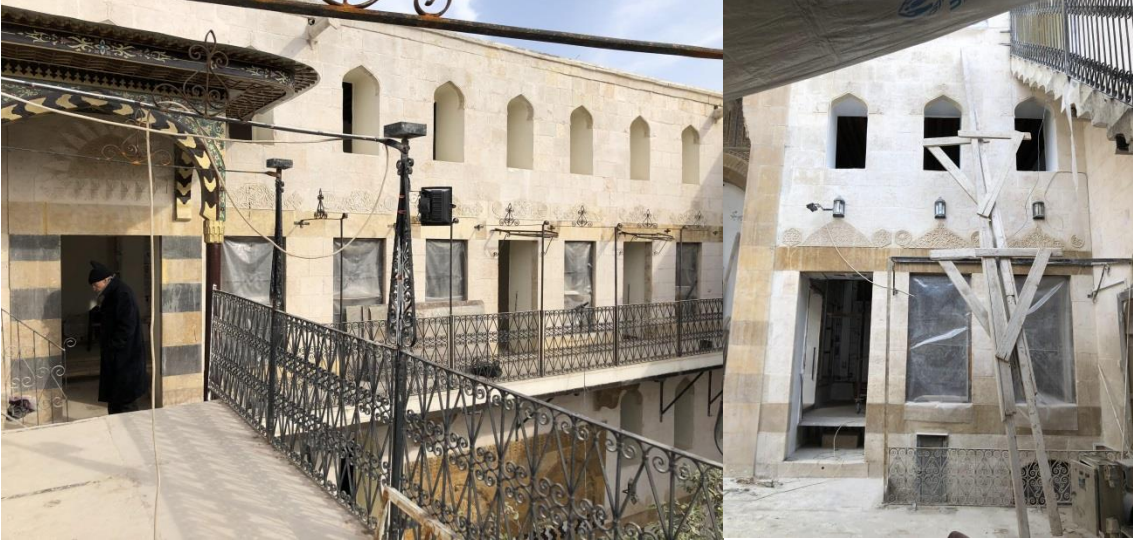
(Şekil 3.48):Basil Evinin Üst Katı (Ocak-2019). (Şekil 3.49) Basil Evinin Naylonlu Penceresii (a.g.e.).

\*1.Kat: Üst katlara ulaşmak için iki merdiven bulunmaktadır.Merdivenler, balkon ve gölgelik sağlam durumdadır. Gölgelek ahşap olduğundan dolayı bence yenilenmiş gibiydi. İç cepheler beyaz ve yenilenmişti(Şekil 3.48).

\*Ahşap ve camlar: Bazı bölümlerde mevcut değildir.Cam yerleri kalın bir naylon ile kapatılmıştır. Sanırım şu an yapıma aşamasında ve bütün herşey tamamlandıktan sonra eklenmelerini tahmin etmekteyim. (Şekil 3.49).

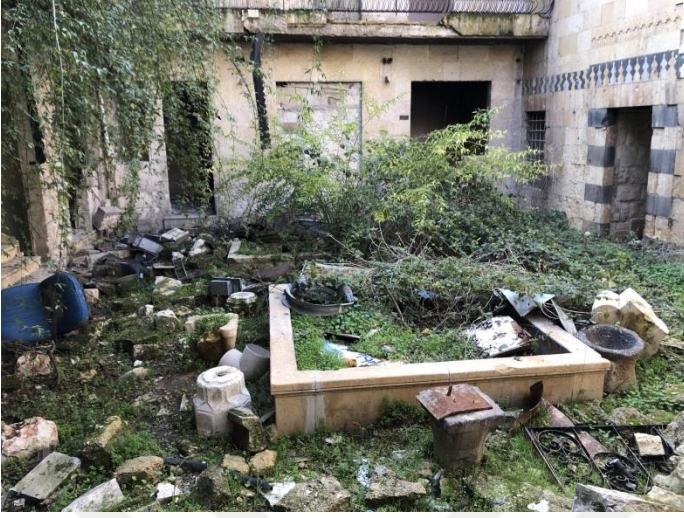
(Şekil 3.50): Vekil Evinin İç Avlusu(Ocak-2019).

\*Otel: Avlusu yıkılmış taşlarla doludur(Şekil 3.50) ve kırık sütunlar mevcuttur (Şekil 3.51). Üst kata ait olan demir merdiven parmaklıklar düşmüştür.Zemin kattaki odalardan biri taşlarla kapatılmıştır.Odaların cephesi (ön sağ köşesi) yıkılmıştır.Birinci kattaki odalara açılan balkonda rutubet ve rutubet sebebiyle oluşan bitkiler bulunmaktadır, bu nedenle bakıma ve restorasyona ihtiyacı vardır (Şekil 3.52). Odaların diğer cephesinde üst kısmından tahrip olmuştur.

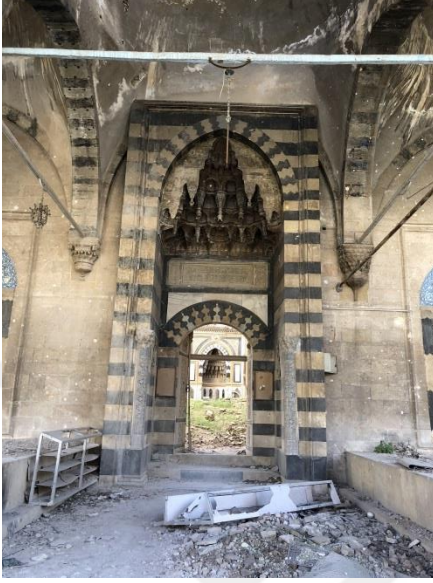
(Şekil 3.54):Adiliy Caminin Harim Girişi(Nisan-2018).

\*Harim Bölümü: Harim girişinde hiçbir hasar yoktur ve temizlenme ihtiyacı bulunmaktadır (Şekil 3.54). Fakat kubbesi tamamen çökmüş ve tüm taşları ortada kum

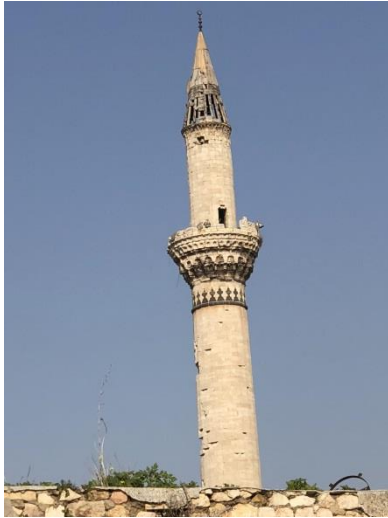
(Şekil 3.56):Adiliy Caminin Minaresi (Nisan-2018).

\*Minare: Minarenin gövdesinde oluşan bombalardan dolayı minare eğri durmaktadır.Acil olarak desteklenmezse ani bir tehlike yaratabilir ve heran yıkılabilir. (Şekil 3.56).

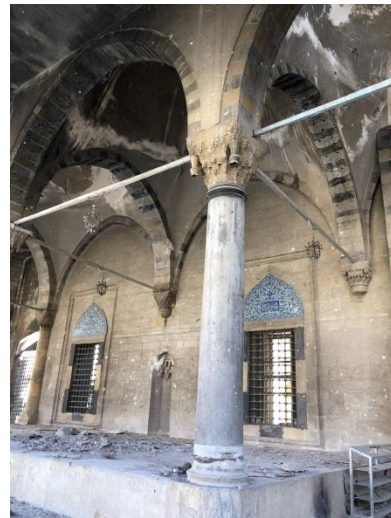
(Şekil 3.57): Adiliy Caminin Son Cemaat Yeri (Nisan-2018).

\*Son Cemaat Yeri: Cephesinin üst sağ köşesinde bulunan taşlar düşmüştür. Kubbelerin üstünde, revağın cephesinde bulunan taşların arasından bitkiler çıkmıştır.Revağın ortanca kubbesinde ise iki delik bulunmaktadır(Şekil 3.57).Revağın pencereleri ve döşemesi ise

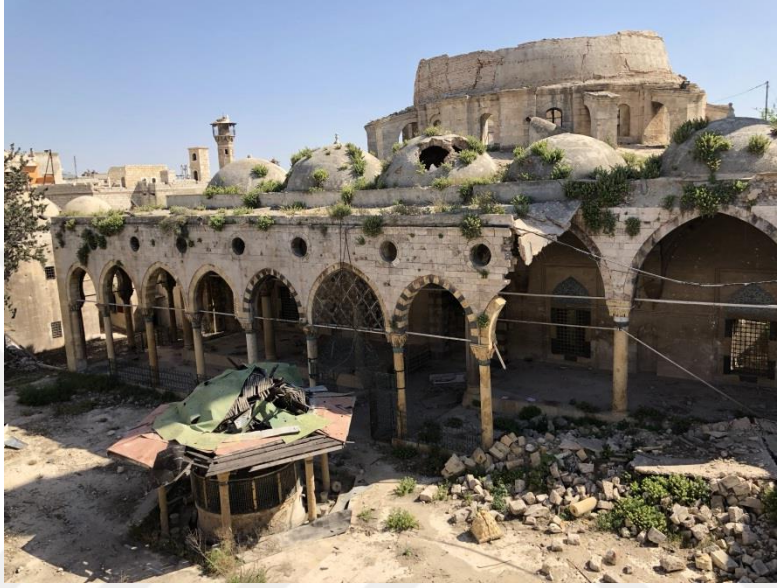
(Şekil 3.58):Adiliye Caminin Avlusu(Nisan-2018).

sağlam durumda olup sadece temizlik ve bakıma ihtiyacı vardır. Son cemaat yerinde bulunan 5 kubbeye içeriden bakıldığında kurşun izlerine rastlanmaktadır ve bu kubbelerin boyanması gerekmektedir. (Şekil 3.58).

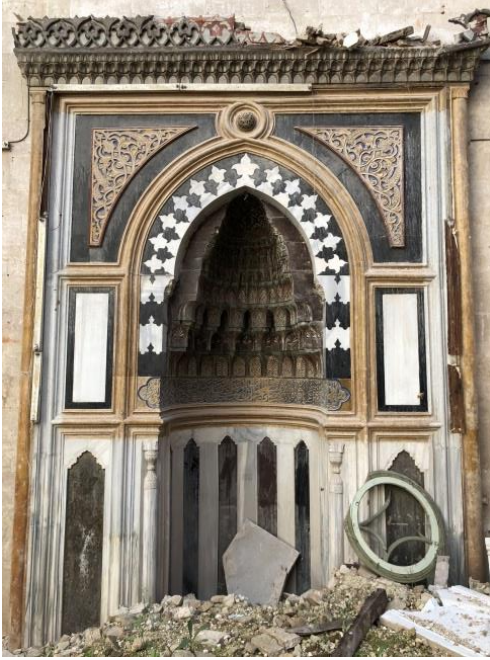
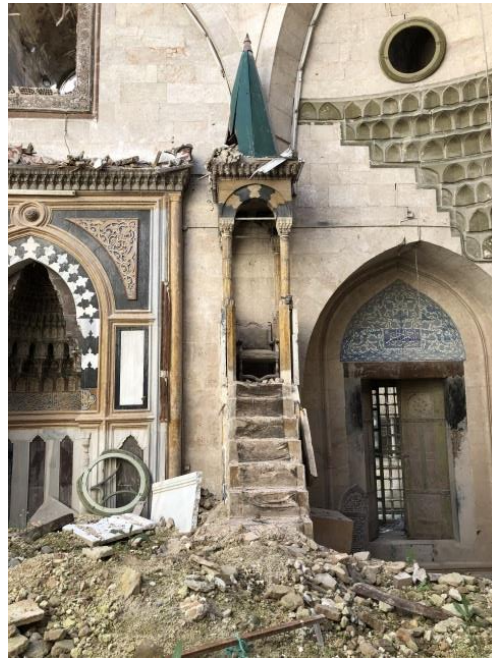
Adiliye Caminin Hasarlı Mihrabı ve Minberi(Nisan-2018).

yığına gibi toplanmıştır.Cami namaz kılınmaz hale gelmiştir. Mihrabın ise üst sağ kısmı hasar görmüştür, minberde %50 oranında hasar bulunmaktadır. (Şekil 3.55).

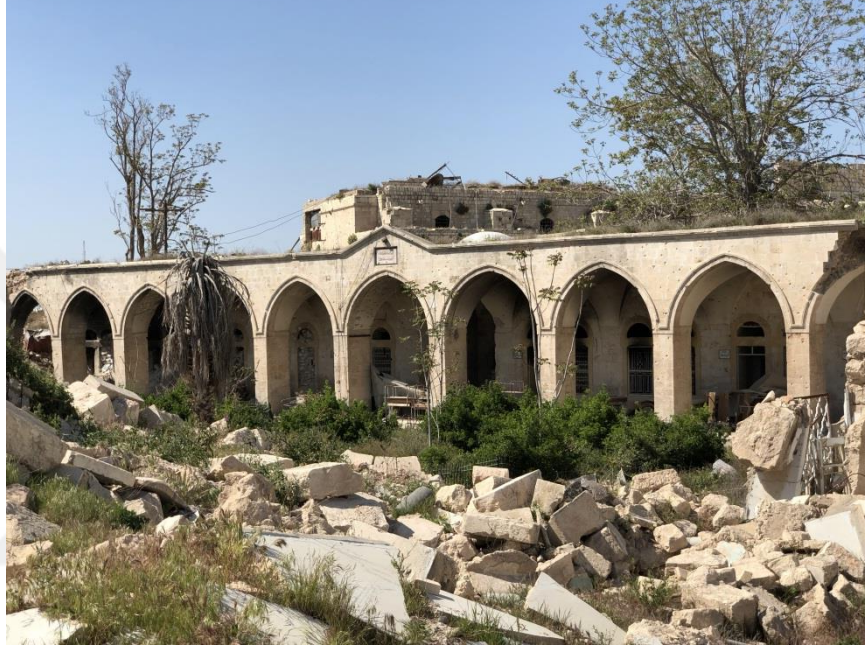
(Şekil 3.59):Husruviye'den Tek Kalan Bölümü(Nisan-2018).

Tekkenin güney köşesinden kuzeye doğru uzanan revakta bulunan 5 adet misafir odasının bulunduğu bölümde üst köşeye bakıldığı zaman bazı hasarların oluştuğunu görebiliriz(Şekil 3.59).

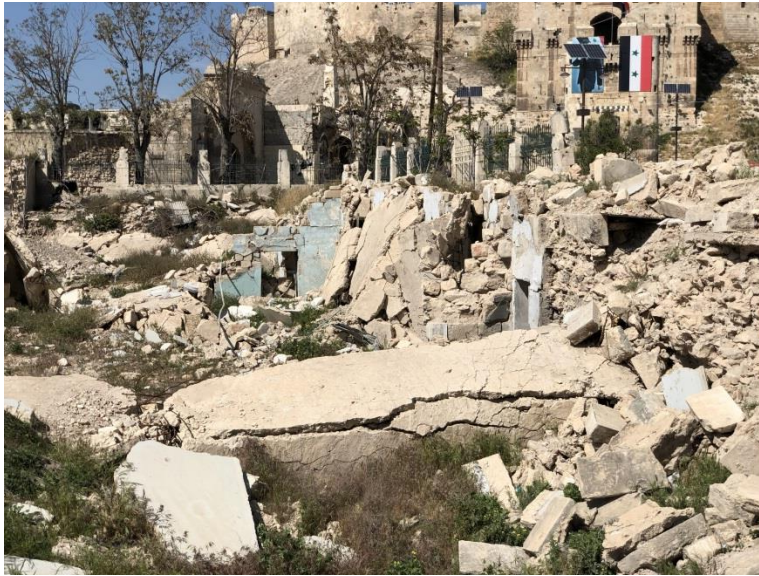
(Şekil 3.60): Husruviye Yıkılan Bölümleri(Nisan-2018).

\*Ne yazık ki bu bölüm bu binada kalan tek bölümdür! (Şekil 3.60).

- Tamamen yıkılmış ve hiçbir eseri kalmamış binalar. Bu binaların hasar oranı %75 ve üzeridir (Örneğin Hamidim Garipler Hastanesi ve Hüsrüviye Camii).

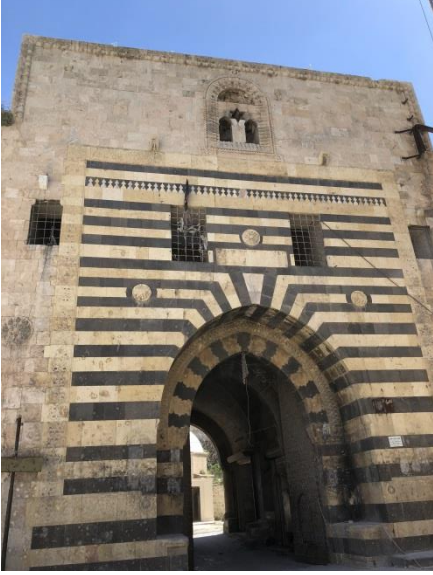
\*Batı cephesi tamamen sağlam durumdadır, fakat bazı taşlarının arasında bitkiler belirmektedir. Bu nedenle cephenin temizlenmesi gerekmektedir. (Şekil 3.61).

(Şekil 3.61):Vezir Hanın Ana Cephesi(Nisan-2018). (Şekil 3.62):Vezir Hanın Avlusu (Nisan-2018).

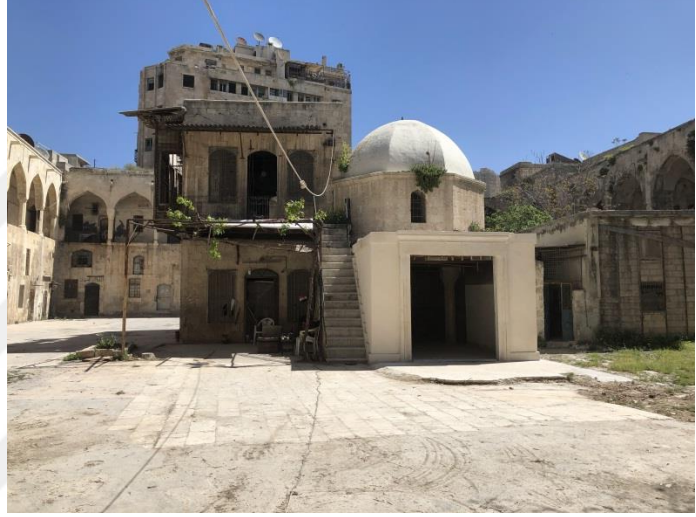
\*Hanın avlusunun ortasından yer alan mescit yeniden inşa edilmiştir (Şekil 3.62). Hanın güneyinde bulunan taşların rengi nemden ve rutubetten dolayı siyaha dönmüştür.

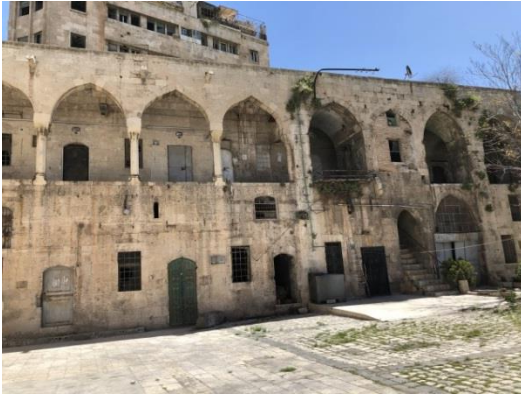
\*Odalara ve mağazalara baktığımızda iyi durumda olduklarını görebiliriz. (Şekil 3.63).

(Şekil 3.63):Vezir Hanın İç Cephesi(Nisan-2018). (Şekil 3.64): Vezir Hanın Dış Cephesi(Nisan-2018).

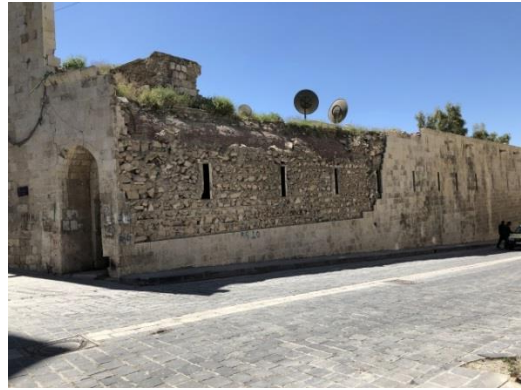
\*Hanın kaleye dönük olan tarafının cephesinde bulunan taşların %30'u düşmüştür. (Şekil 3.64).

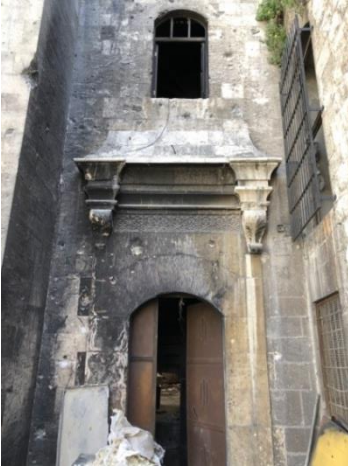
(Şekil 3.67):Şebani'nin Avlusunu(Nisan-2018).

Binaya genel olarak bakıldığında iyi durumda olduğunu söyleyebiliriz. Fakat yanık izleri ve iç cephede bazı taşların düştüğünü görebiliriz. (Şekil 3.67).

- Genel olarak sağlam fakat bazı mimari detayları hasar görmüş yapılardaki hasar oranına ise %35 diyebiliriz ancak bu yapılar kendi karakterini kaybetmiştir. Bu yapılara silah ve kurşun izlerinden zarar görmüştür (Örneğin Şebani kilisesi)

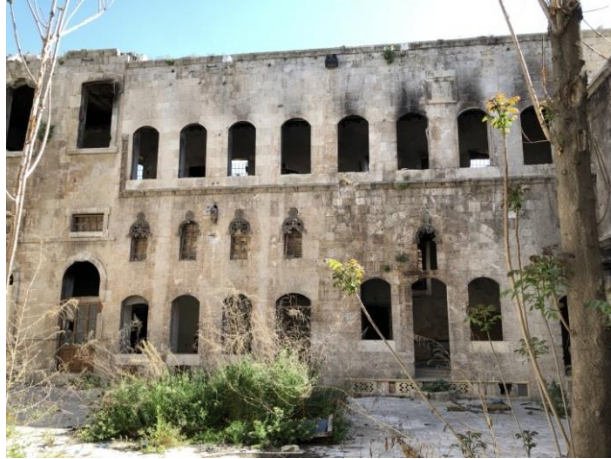
(Şekil 3.68): Şebani'nin Ana Girişini(Nisan-2018).

\*İç Kuzey Cephesi: Ateşten oluşan yanık izleri görülmektedir. Cephenin taşları arasından bitkiler çıkmıştır. Pencere ve kapıları çevreleyen ahşap paneller düşmüştür.(Şekil 3.68).

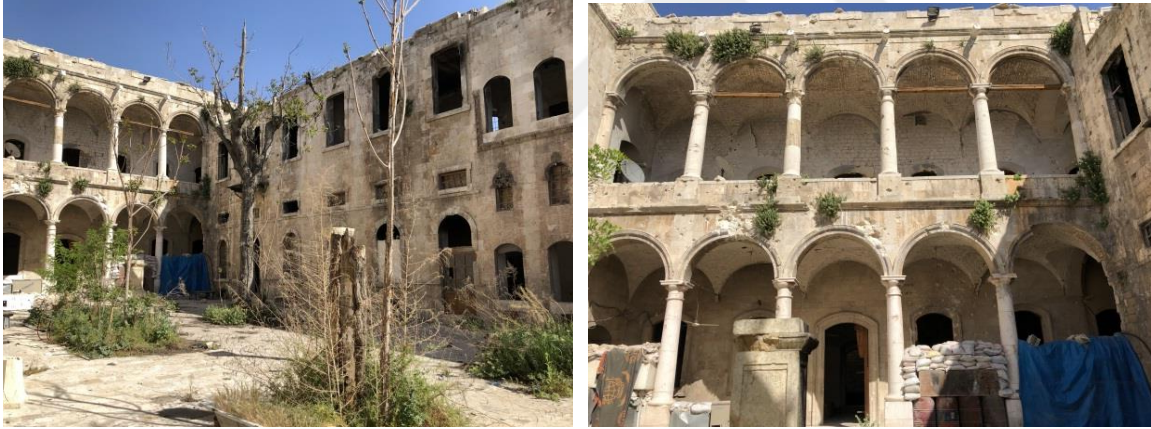
(Şekil 3.69):Şebani'nin Dış Cepheleri(Nisan-2018).

Yanı sıra kurşun izlerinden dolayı bazı taşları da hasar görmüştür ve bazı taşların arasından bitkiler çıkmıştır. Üst katın pencerelerinin altında bulunan korniş de hasar görmüştür. Savaş esnasında korunmak amacıyla kullanılan kum torbaları ve tomburlar zemin katın kemerleri arasında bulunmaktadır. (Şekil 3.70).

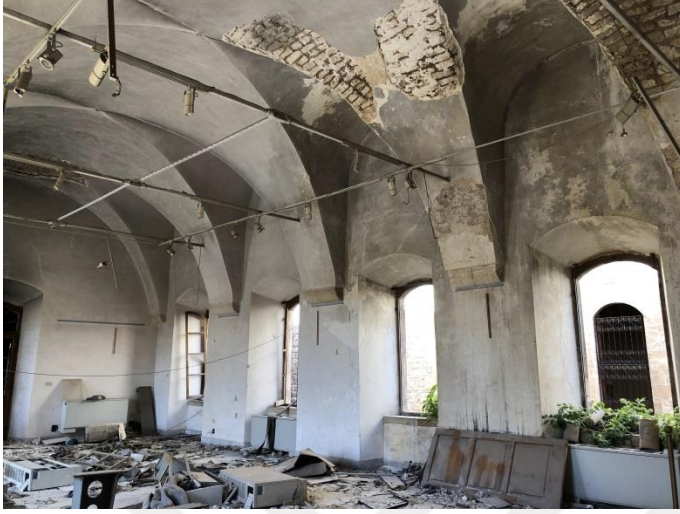
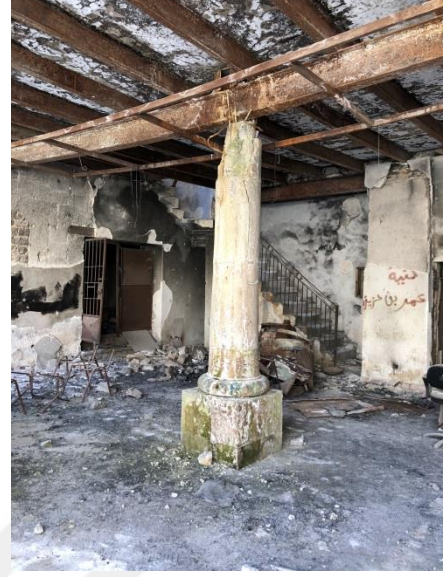
(Şekil 3.70):Şebani'nin Salonları(Nisan-2018).

\*Salon: Batı yönünde bulunan salonun yerleri düşen taş kalıntıları ile doludur. Çatısında yanık izleri bulunduğundan siyah renktedir. Burada bulunan su ögesi iyi durumdadır. Ahşap kapılar salonun yanında toplanmıştır. Duvarların ve çatının bazı kısımları hasar görmüştür. Orjinal taşları bulunmaktadır, fakat son katmanı kül olmuştur. (Şekil 3.70).

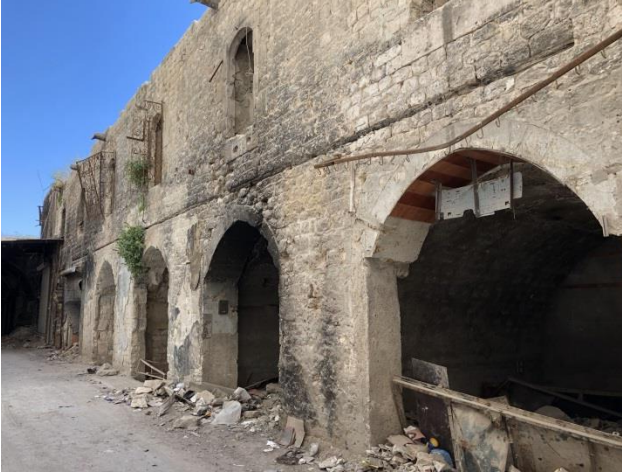
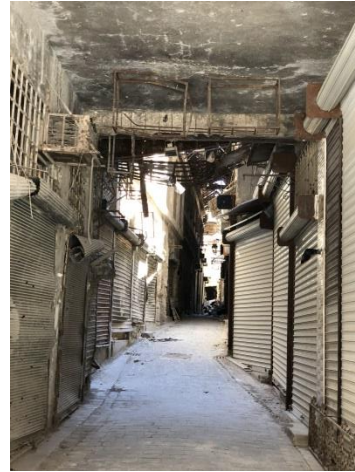
Bu çarşının en kötü hikayesi ise Eylül 2012'de çarşıda bulunan tüm dükkanların yakılmasıdır (Şekil 3.71). Şu an ise işçiler ufak çalışmalara başlamışlardır. Kubbeleri küçük kahverengi taşlarla kaplamışlardırve üstünü beyaz bir malzemeyle boyamışlardır. (Şekil 3.72). (Şekil 3.73).

(Şekil 3.71):Kapalı Çarşının Yanık Mağazaları ve Kurşun İzleri(Nisan-2018).

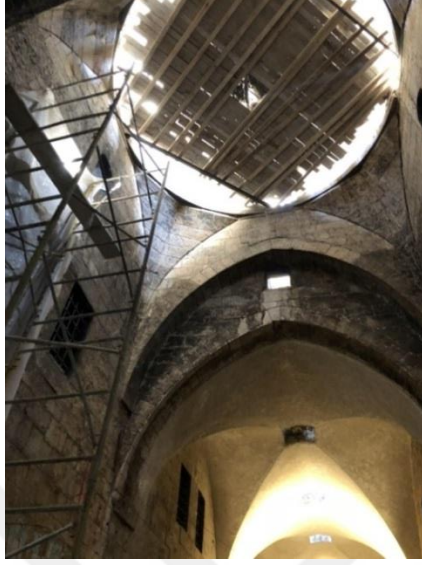
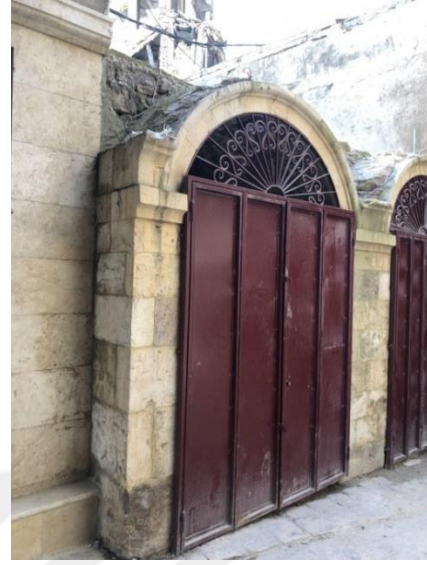
(Şekil 3.72):Kapalı Çarşının Restorasyon İşleri/ (Şekil 3.73): Kapalı Çarşının Restorasyondan Kötü Bir Örnek (Ocak-2019).
