**HALEP ŞEHRİNDE BULUNAN OSMANLI  
ESERLERİNİN İNCELENMESİ ve SAVAŞIN ETKİLERİ**

**YÜKSEK LİSANS TEZİ**

**Mouna SALAHİEH**

<b>Halep Şehrin Savaş Sonrasında.....</b>	<b>100</b>
3.1.Savaş Sonrasında Halep'te Bulunan Yapıların Hasar Tespiti,.....	100
3.1.1.Firdevs Binası: (Ziyaret tarihi 20.01.2019).....	100
3.1.2.Ulu Camii: (Ziyaret tarihi 24.01.2019).....	103
3.1.3.El-Etras Camii: (Ziyaret tarihi 20.01.2019).....	108
3.1.4.Antakya Kapısı: (Ziyaret tarihi 22.01.2019).....	109

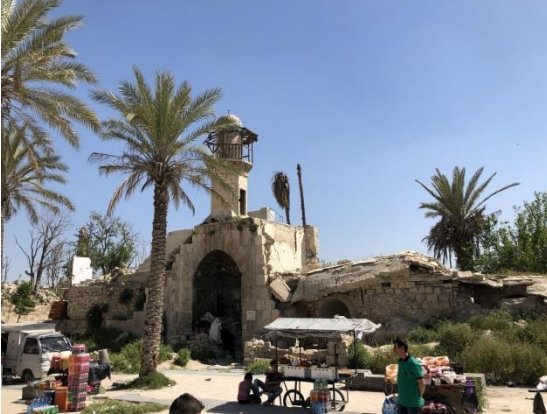
(Şekil 3.78):Sultaniye Cami Ana Cephesi(Nisan-2018).

Binanın %80'i maalesef yıkılmış (Şekil 3.78), geriye sadece yıkılan taşlar kalmıştır.

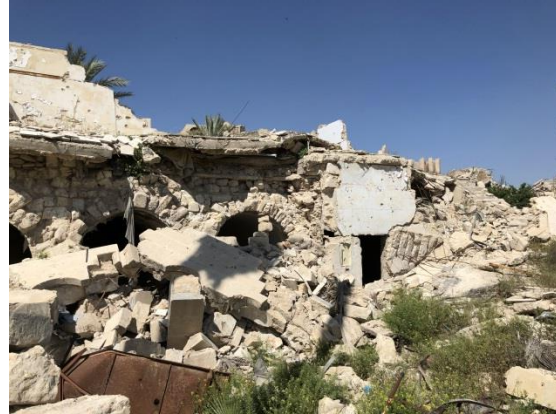
(Şekil 3.79):Sultaniye Cami Kalan Odaları (Nisan-2018).

Çok sağlam olmasa da geriye kalan %20 sağlam bölüm ise sadece dış cephe ve bazı odalarıdır. Minare de bulunmaktadır ama tabii çok hasar görmüştür. (Şekil 3.80), (Şekil 3.81).
