İstanbul Tarihi Yarımada'da Bulunan Açık Sarnıçlar İle Valens Su Kemerini'ne Ait Harçların Özelliklerinin İncelenmesi

Examination of the Mortars Used in Construction of the
Valens Aqueduct and Open Cisterns of the
Historical Peninsula in İstanbul

Yrd. Doç.Dr. Gülçin Kahraman | İstanbul Sabahattin Zaim Üniversitesi
Doç. Dr. Seden Acun Özgünler | İstanbul Teknik Üniversitesi
Prof. Dr. Erol Gürdal | İstanbul Sabahattin Zaim Üniversitesi

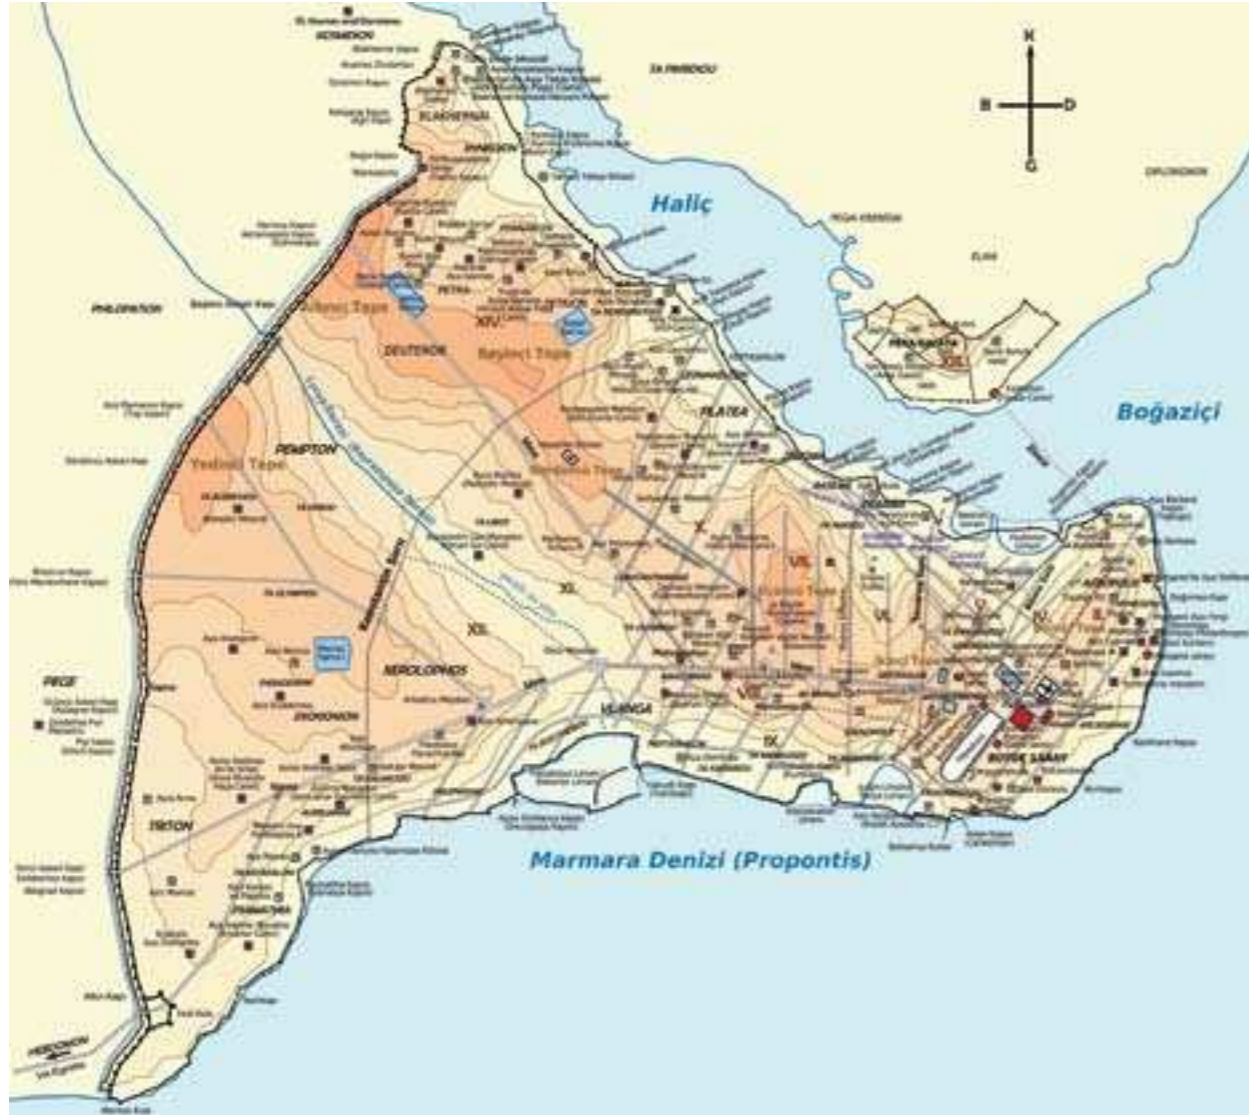
Şekil 1.1: Konstantinopolis haritasında Aspar, Aetios, Hagios Mokios sarnıçları ve Valens su kemeri (mavi ile gösterilmiş), (wikipedia.com, 2017).

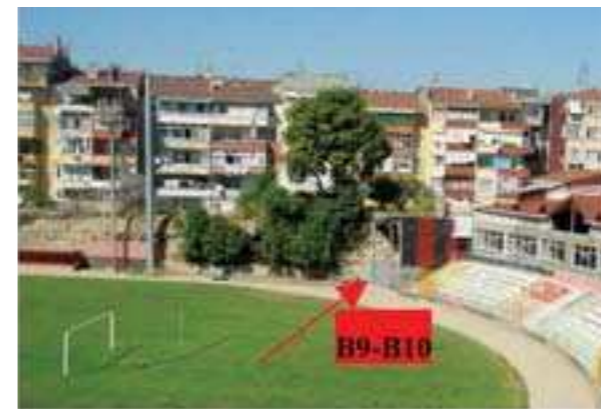
Şekil 2.4: B9 ve B10 (Aetios Su Sarnıcı derz harcı) numaralı örneklerin alındığı yerler (2007).

Yapı Fatih ilçesi, Karagümrük Sırtı'nda, Fevzi Paşa Caddesi üzerinde yer almaktadır. 421 yılında Valentinianus dönemi komutanlarından Aetius tarafından yapılmıştır (Kuban 2004: 95, 96; Müller-Wiener 2007: 278; Yerasimos 2011: 59). Sarnıcın ölçüleri 244 x 85 x 15 metre, su kapasitesi ise 250.000-300.000 bin metreküptür. Edirnekapı'ya (Kharsios Kapısı) 300 metre uzaklıkta olan ve şehre su sağlayan sarnıç 16. yy'da kullanılmayıp bostan olarak işlev görmüştür (Müller-Wiener 2007: 278). 1962 yılında da genişletilerek, bu dönemden itibaren futbol sahası olarak kullanılmaktadır. Günümüzde Vefa Stadyumu'nun sınırlarını oluşturan sarnıç duvarlarından alınan örnek yerleri Şekil 2.3 ve Şekil 2.4'de gösterilmiştir.

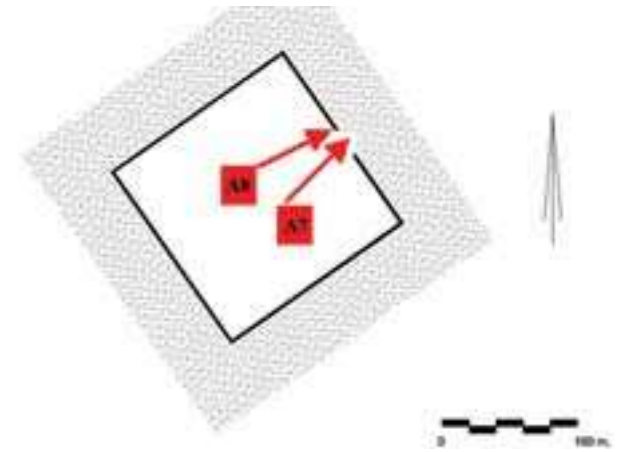
Şekil 2.1: A7 (Aspar Su Sarnıcı çekirdek harcı) ve A8 (Aspar Su Sarnıcı derz harcı) numaralı örneklerin alındığı yerler.

lanılan yapı harap durumdadır. Bizans ordusunda komutan olan Flavius Ardaburius Aspar ve oğulları tarafından 459 yılında Konstantinopolis'in kuzeybatısında, 152 x 152 x 11 metre boyutlarında yaptırılmış olan açık sarnıç, günümüzde de Aspar Su Sarnıcı olarak adlandırılmaktadır (Forchheimer-Strzygowski 1893: 47; Kuban 2004: 95, 96; Müller-Wiener 2007: 279; Yerasimos 2011: 59). 230.000-250.000 metreküp su almakta olan sarnıç yapısı, tuğla hatıllı ve kesme taş örgü tekniğiyle yapılmıştır. 16. yy'da Sultan Selim Camisi yapılırken, sarnıç kuru durumdadır (Gyllius 1997: 22; Müller-Wiener 2007: 279). Bu çalışma kapsamında incelenen A7 ve A8 numaralı örneklerin alındığı yerler Şekil 2.1 ve Şekil 2.2'de gösterilmektedir.

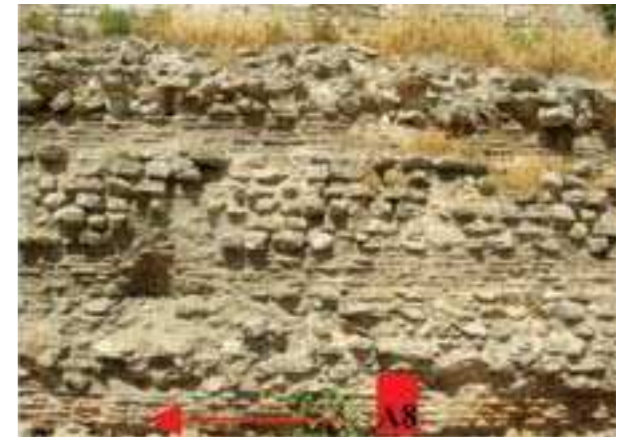
Şekil 2.3: B9 (Aetios Su Sarnıcı çekirdek harcı) ve B10 (Aetios Su Sarnıcı derz harcı) numaralı örneklerin alındığı yerler.

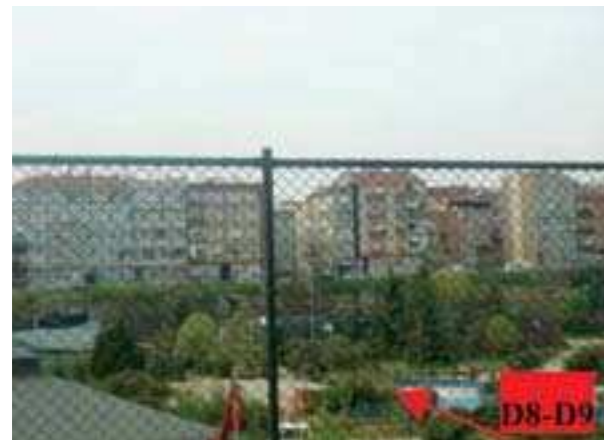
Şekil 2.6: D8 ve D9 numaralı örneklerin alındığı yerler (2007).

Sarnıç Fatih ilçesi, Cerrahpaşa semtinde yer almaktadır. Bir dönem bostan olarak kullanılmış olan yapı, günümüzde Altımermer Çukurbostanı olarak bilinmektedir (Eyice 2006). İmparator I. Anastasios tarafından yapılmış olan sarnıç adını da yakınındaki Ayios Mokios Kilisesi'nden almıştır (Kuban 2004: 95, 96; Yerasimos 2011: 59). Herakleios, suda boğulacağı kehanetinden korkarak şehirdeki bazı sarnıçları doldurtmuştur; I. Basileios tarafından sarnıçlar temizlenerek tekrar kullanılmıştır (Kuban 2004: 96). 140 x 170 x 15 m ölçülerine sahip olan yapı, tuğla hatıllı kesme taş yapım tekniğinde yapılmıştır. Aspar ve Aetios sarnıçları yakın dönemlerde inşa edildikleri için yapım teknikleri benzerdir. Mokios su sarnıcının yapım tekniği de bu yapılara benzemekle birlikte, farklı olarak sarnıç duvarlarında iki sıra korniş bulunmaktadır. Bu yapıdan alınan harç örneklerine ait yerler Şekil 2.5 ve Şekil 2.6'da gösterilmiştir.

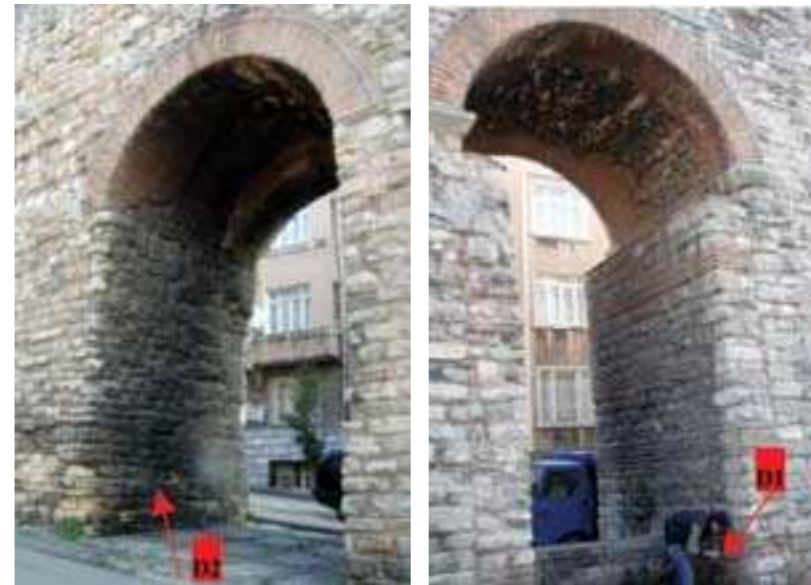
Şekil 2.8: D1 ve D2 numaralı harç örneklerinin alındığı yerler (2007).

Kemer açıklıkları 4,30-5,65 m. arasında olan yapı, arazinin alçaldığı yerde iki katlı, başlangıç ve bitiminde ise bir katlıdır. Altındaki kemerler büyük taşlardan, üsttekiler ise küçük taş ve tuğlalardan yapılmıştır. Deprem ve yangınlardan zarar gören yapı birçok defa onarılmıştır. Su kemerinin 47. ve 51. kemerleri arasında eğik olarak örülmüş olan kısmının 16. yy. ortalarında yapıldığı düşünülmektedir (Müller-Wiener 2007: 273). "Yapının bugünkü zemin kotu özgün değildir, temeli ise zeminin 4,5 metre altında kalmaktadır. Temel genişliği 5,56 m. olan yapının zemin kotu üzerindeki duvar genişliği 3,40 m.'ye daralmaktadır" (Kuban 2004: 95). Şekil 2.7 ve 2.8'de yapıdan örnek alınan yerler gösterilmiştir.

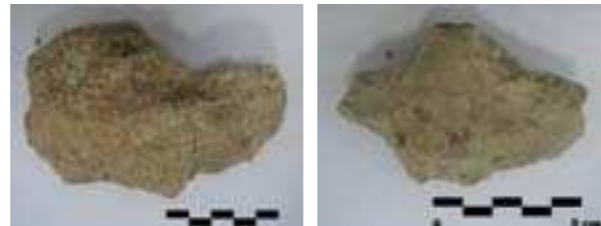
Şekil 3.2: a) D8, b) D9 no.lu örnek fotoğrafları

Örnek D8-Hagios Mokios Sarnıcı çekirdek harcı: Açık krem renkli, iri tuğla kırığı ve çakıl agregası fazla olan, az miktarda tuğla tozu içeren, kireç yığınları çok yoğun olan sağlam yapılı bir harçtır (Şekil 3.2a).

Örnek D9-Hagios Mokios Sarnıcı derz harcı: Açık pembe renkli, sarıya yakın renkte büyük kireç yığınları olan, yer yer 8 ve 4 mm. boyutlu çakıl taneleri görülen sağlam yapılı bir harçtır (Şekil 3.2b).

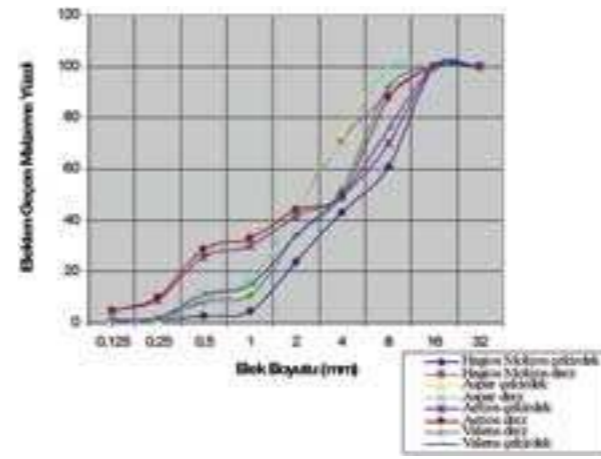
Şekil 3.6: Su yapıları derz ve çekirdek harcı örnekleri agrega granülometri eğrisi

Harçların agrega granülometrisi ve agrega tipini belirlemek için, asit kaybı analizi sonrasında örneklerin asitte çözünmeden kalan kısımlarında elek analizi yapılmıştır. Örnekler 16 mm. ile 125 µm.'lik ISO 565 serisi elekler kullanılarak, eleklerden geçen malzeme yüzdeleri hesaplanmış ve sonuçlar Şekil 3.6'daki diyagram ile ifade edilmiştir.

Elek analizi sonuçlarının yer aldığı Şekil 3.6'da, harçlarda yoğun olarak 2-4 mm. boyutunda tuğla agregalar

bulunduğu, bununla birlikte 8-16 mm. boyutlu iri tuğla kırıklarına da rastlanıldığı görülmektedir. Tuğla agregalar köşeli olmakla birlikte, Hagios Mokios Sarnıcı ve Valens Su Kemerinden alınmış olan örneklerde 4 mm. boyutunda çakıl agregalar da tespit edilmiştir. Bu harçlarda dere kumundan ileri gelen mika taneleri de mevcuttur. A7 numaralı örnekte de agrega kısmında deniz kabukları görülmüştür. Aetios Sarnıcı'ndan alınan örneklerde de mika ve parlak tanecikler elek analizi sonrasında belgelenmiştir. Bu sonuçlardan hareketle harçların yapımında dere kumunun kullanılmış olduğu, çakıl agregalarının da kumla birlikte harcın içerisine dahil olduğunu söyleyebiliriz.

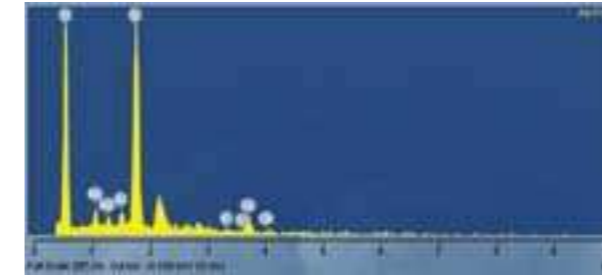
Şekil 3.15: A8 no.lu numunenin bağlayıcı agregası ara yüzeyi EDS Diyagramı (5000x)

Şekil 3.13, Şekil 3.14 ve Şekil 3.15'da yer alan EDS diyagramlarından elde edilen sonuçlara göre harcin bağlayıcı matrisi, agregası ve bağlayıcı-agregası ara yüzeyindeki element dağılımı Tablo 3.5'de ifade edilmiştir. Harcin bağlayıcı kısmında yüksek oranda oksijen, kalsit ve silisyum, düşük oranda sodyum, klorür, alüminyum, magnezyum ve kuvars gözlemlenmiştir. Kalsit ve oksijen kireci oluşturan elementler olmakla birlikte; silisyum, alüminyum ve magnezyum tuğla agregasından ileri gelmektedir. Bu elementlerin bağlayıcı kısmında görülmesi harcin tuğla tozu ile oluşan yapısından kaynaklanmaktadır. Harcin agregası kısmı üzerinde yapılmış EDS analizi sonuçlarındaki değerlerde (Şekil 3.14 ve Şekil 3.5) yüksek oranda (%51,75) oksijen ve silisyum (%28,35) mevcuttur. Düşük oranda da magnezyum, alüminyum, kuvars, sodyum ve klorür elementleri de mevcuttur. Bağlayıcı ve agregası ara yüzeyindeki silisyum miktarının agregadaki oranından fazla olması dikkat çekmektedir. Bu durum hem bağlayıcı kısmındaki tuğla tozunun çokluğundan ve kullanılan tuğlaların farklılığından kaynaklanmaktadır.

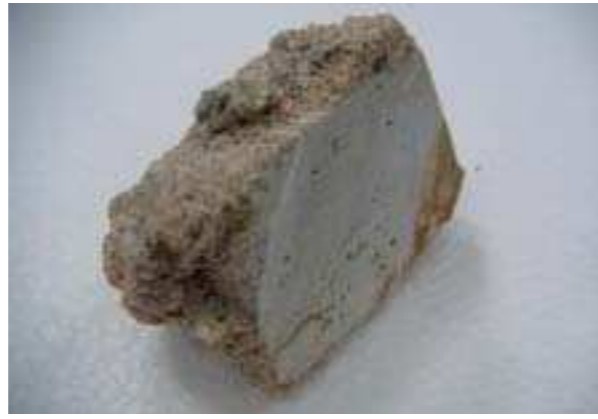
Şekil 4: Aspar Su Sarnıcı derz harcının yapı taşıyla olan ilişkisi.
