# FENARİ İSA CAMİİ

## KORUMA ve RESTORASYON

2013-2018

## FENARİ İSA CAMİİ'NİN OSMANLI ARŞİV BELGELERİNDEKİ XIX.YÜZYIL ONARIM KAYITLARI

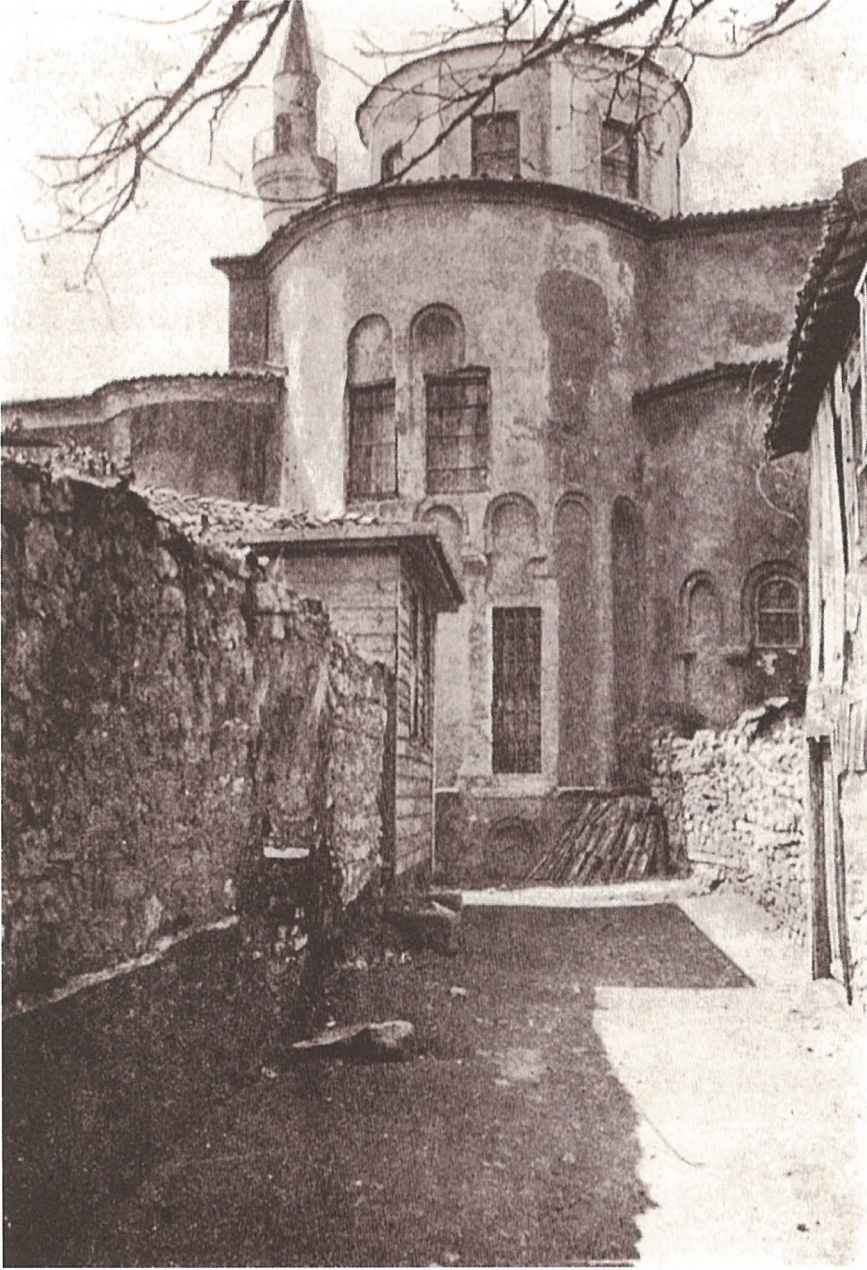
Şekil 5  
Doğu cephesi fotoğrafı  
(Ebersolt and Thiers 1913: 213)

1894 depremi sonrası hasar görmüş olan yapının duvarlarında oluşan çatlakların, çıralı ağaç ile sıkıştırılarak çimento harçla dikiş yapıldığı keşif defterinde belirtilmiştir. Kum ve kıtıklı harçla sıvanarak badanasının yapıldığı yüzey, 108 zira uzunluğunda ve 8.6 zira yüksekliğinde olarak onarım defterine kaydedilmiştir. Bu ölçüleri metrik ölçüye çevirdiğimizde 108 zira=82.08 m.; 8.6 zira=6.5 m.'ye karşılık gelmektedir. Bu iş kaleminin onarım kaydındaki tanımı pencere parmaklıklarının boyası ile birlikte yapılmıştır. Ebersolt ve Thiers'in hazırladığı 1913 yılına ait doğu cephesi rölövesinde (Şekil 6) yapının duvarlarının sıvalı olduğu görülmektedir. Ayrıca yapının pencereleri örülerek kapatılmış ve boyutları da günümüzedekine göre daha dardır. Yapının güncel rölövesi ile Ebersolt ile Thiers'in rölövesindeki ölçülerden hareketle kubbenin alt kısmında kalan duvar yüksekliklerinin 7.5 m ile 9.68 m arasında olduğu tespit edilmiştir (Kahraman 2017). Onarım kaydında verilmiş olan 6.5 m'lik yükseklik ölçüsü, duvarlarda kısmen bir sıva tamiratı yapıldığını ya da pencere boşluk ölçüleri çıkarılarak yaklaşık bir yükseklik ölçüsü tayin edildiğini düşündürmektedir. Bu

onarım kaydına göre hemen hemen tüm duvarlar tamir edilerek, sıvanmış olmalıdır. Bu iş kalemi ile birlikte belirtilmiş olan pencere parmaklıklarının boyası yapının alt kısımlarındaki pencerelere ait olmalıdır, Şekil 4'de Paspates'e ait gravürde ve Şekil 5'de, 1913 tarihli fotoğrafta pencere önlerinde korkuluklar yer almaktadır.
