MERCAN VE UZUN ÇARŞI CADDELERİ SİT KORUMA
PROJESİ VE MEHMET EMİN ALİ PAŞA KONAĞI
PARSELİ İÇİN ÖNERİLER

YÜKSEK LİSANS TEZİ

Tuba GÜLLÜK DENGİZ

İstanbul
Temmuz - 2022

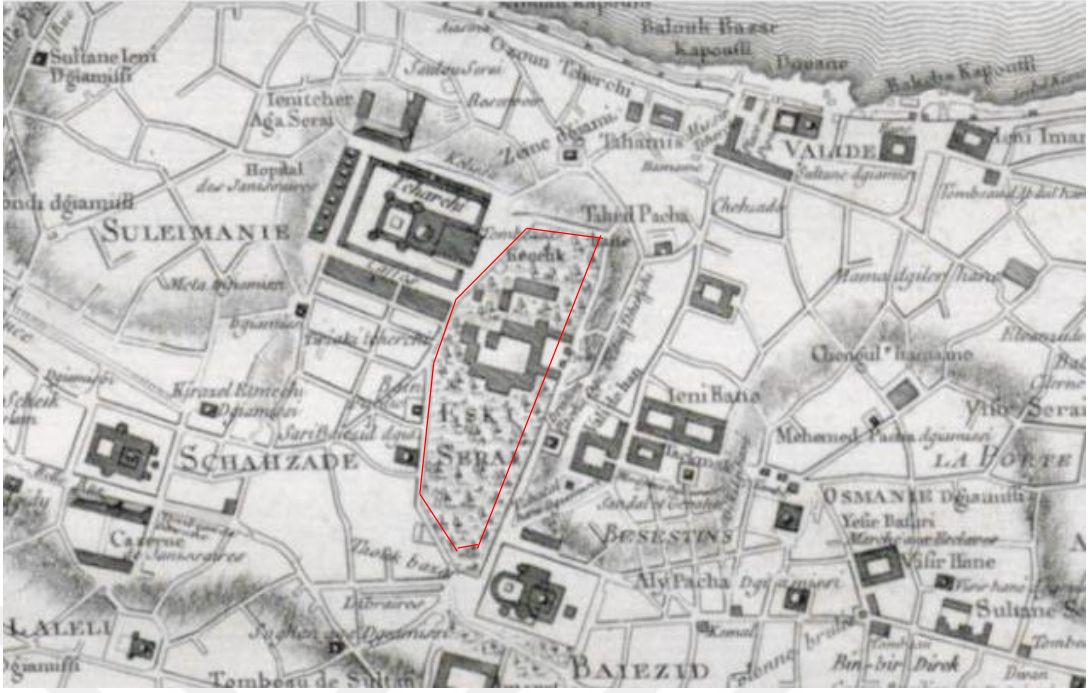
Şekil 2.3 Eski Saray ve Yakın Çevresini Gösteren 1786 Tarihli Kauffer Haritası.

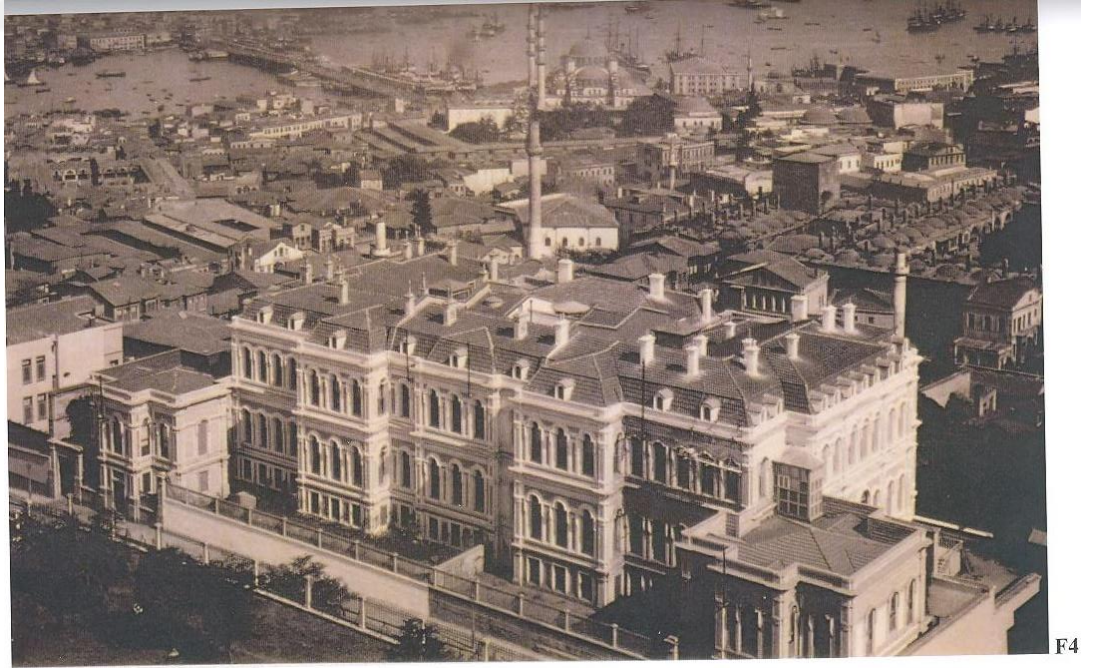
Resim 2.14 Mehmet Emin Ali Paşa Konağı (İkinci Dönem) (Sébah, Pascal Vues Constantinople, Bosphore, Brousse. 1868)

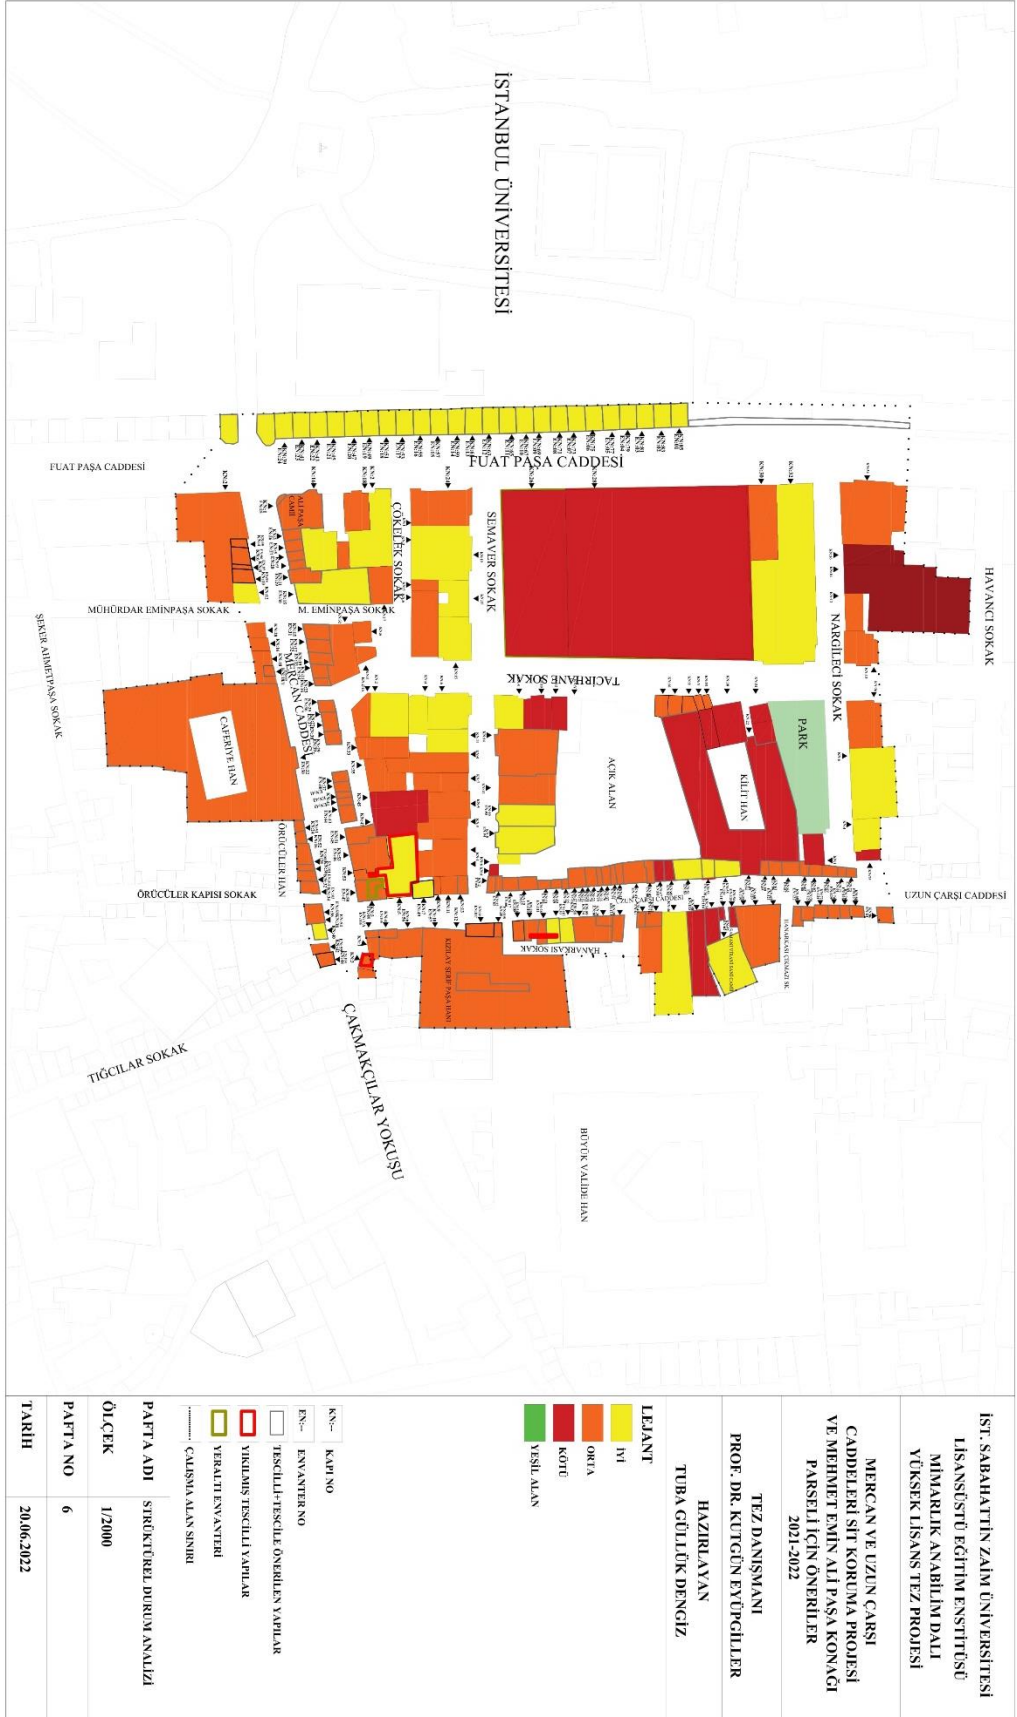
Şekil C.6. Strüktürel Durum Analizi

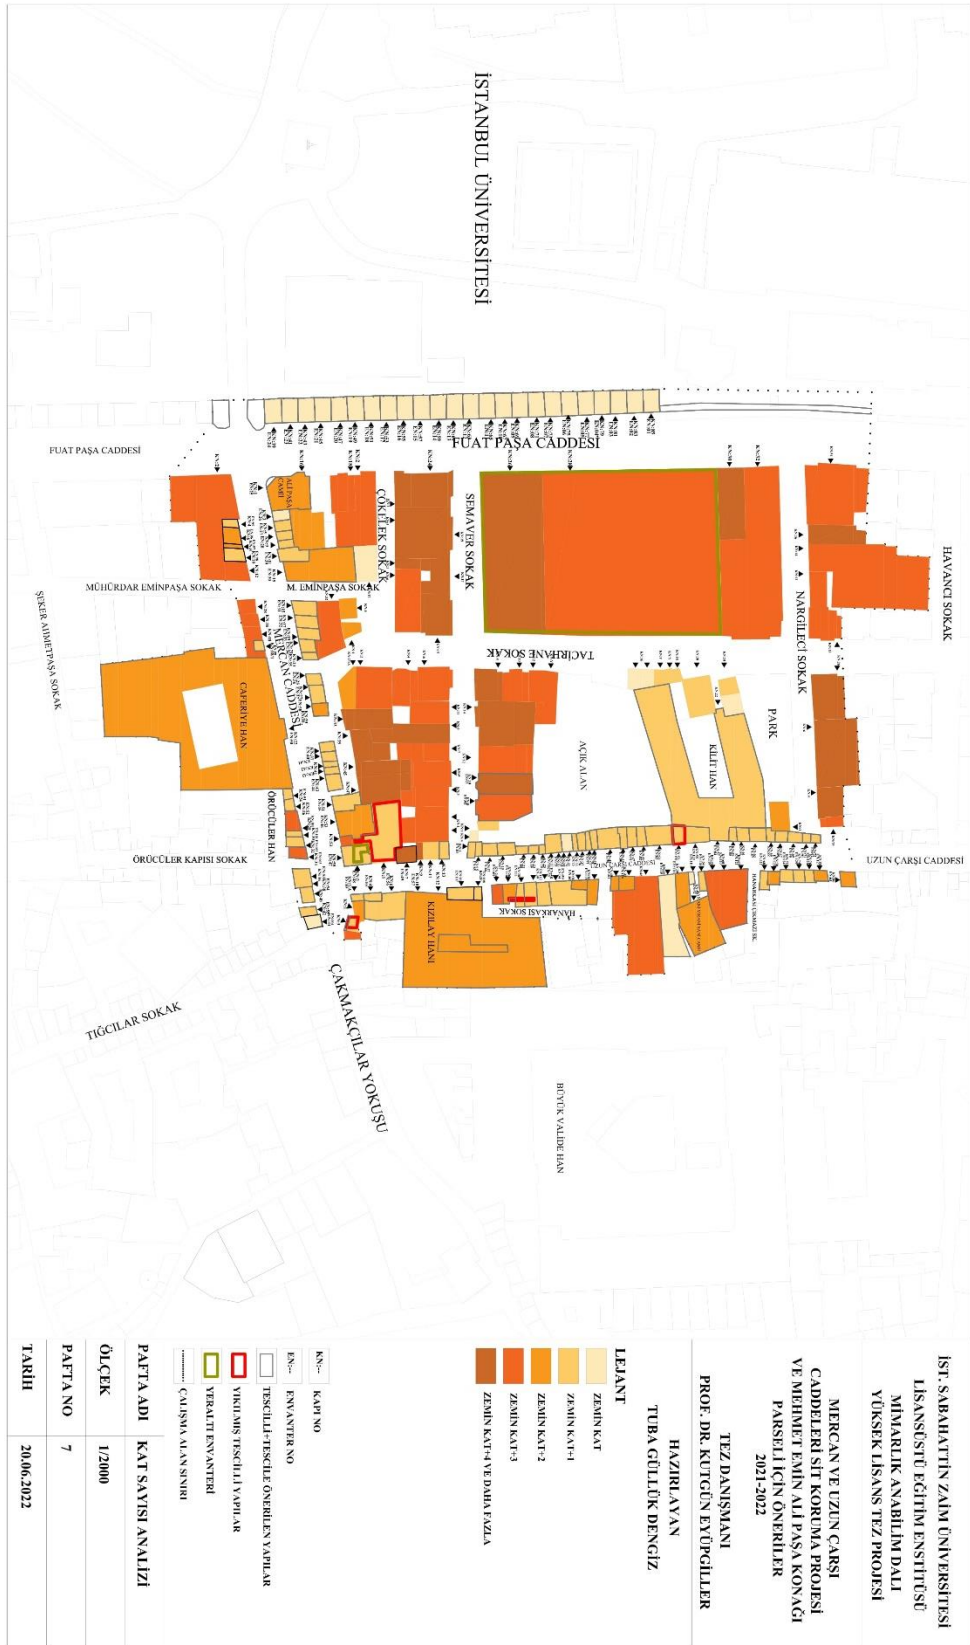
Şekil C.7. Kat Sayısı Analizi

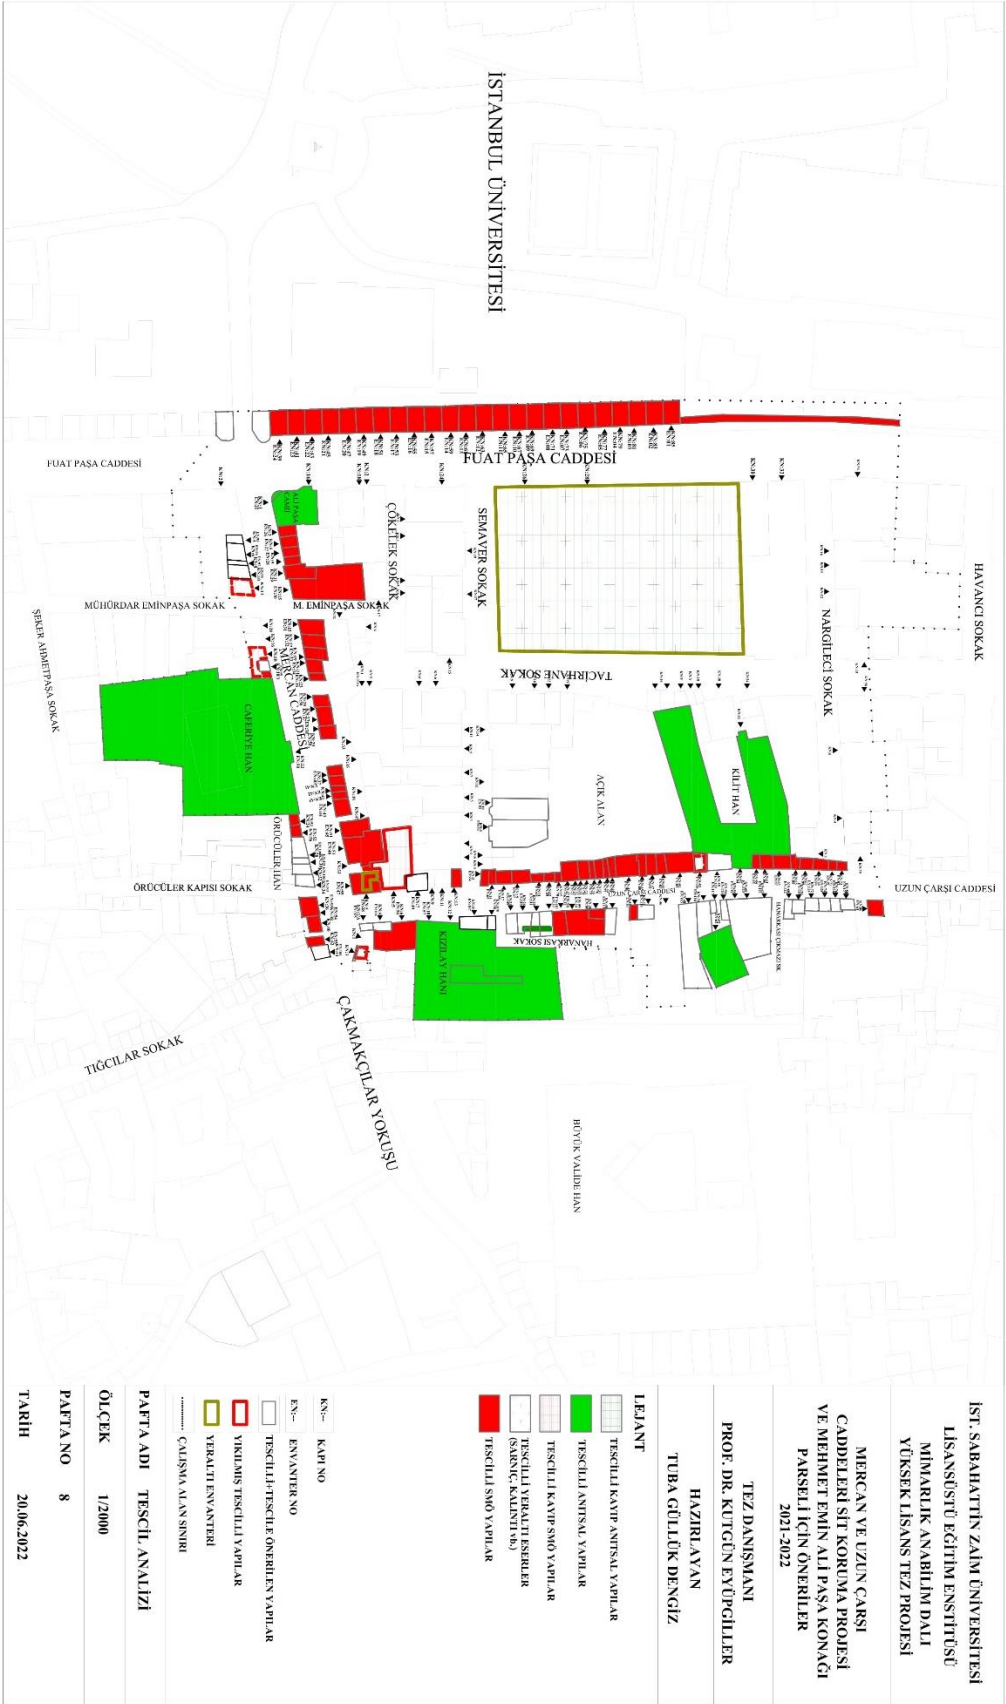
Şekil C.8. Tescil Analizi

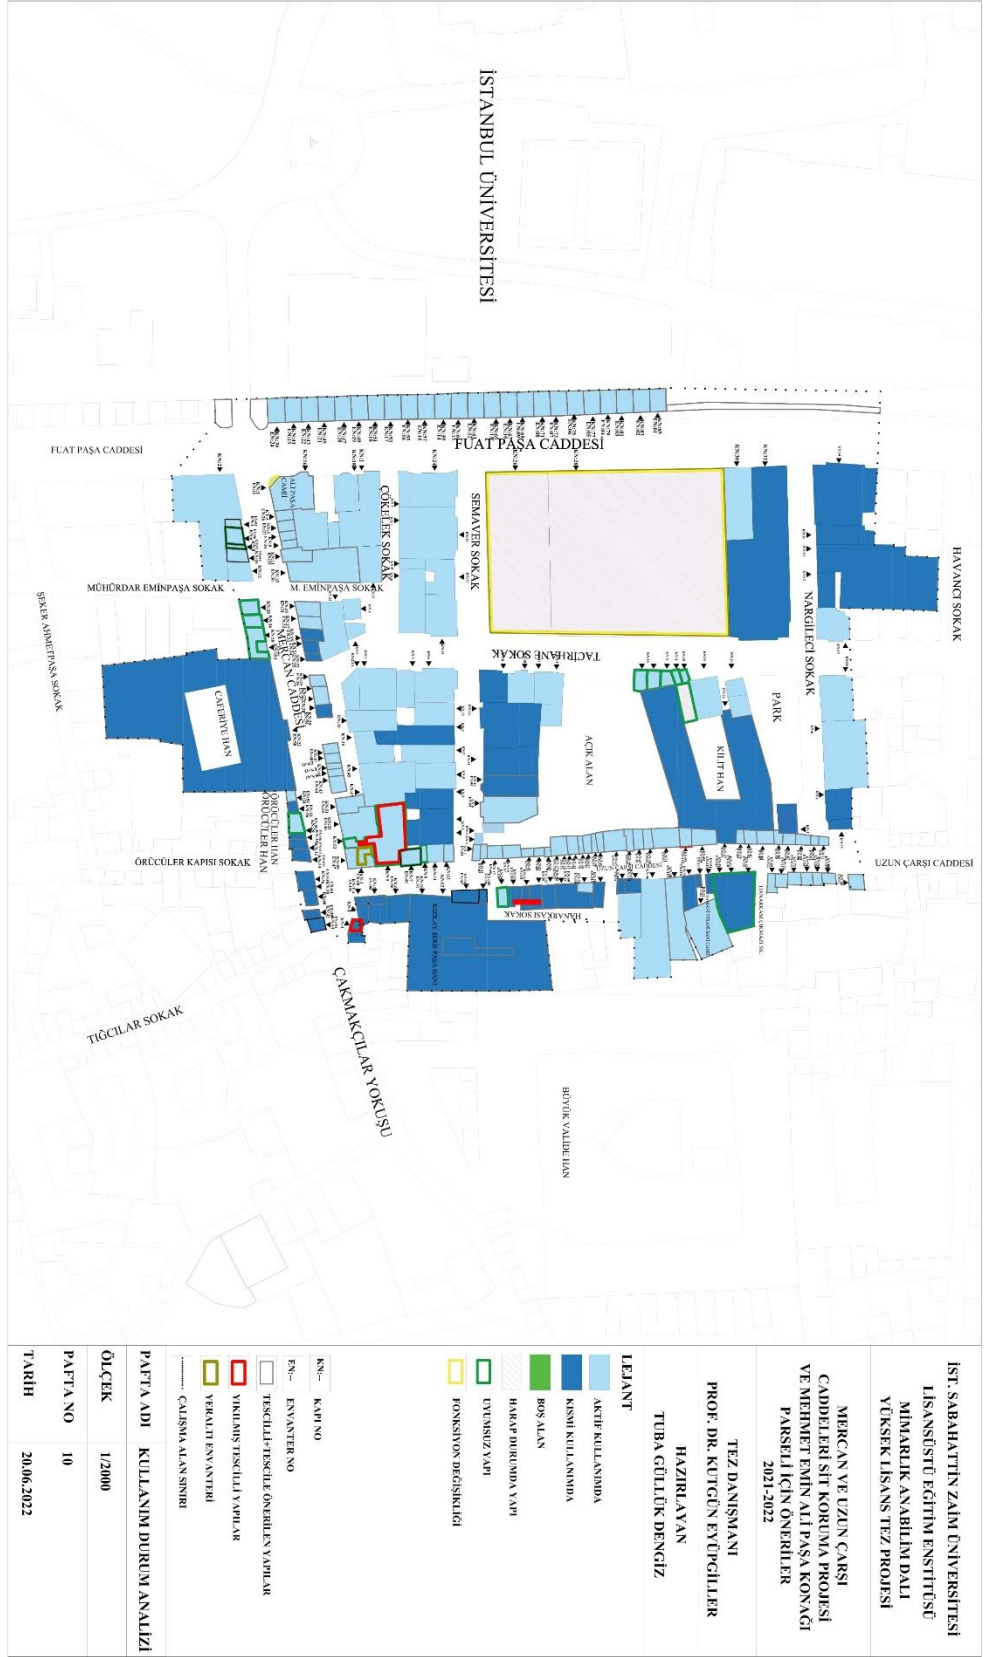
Şekil C.10. Kullanım Durum Analizi

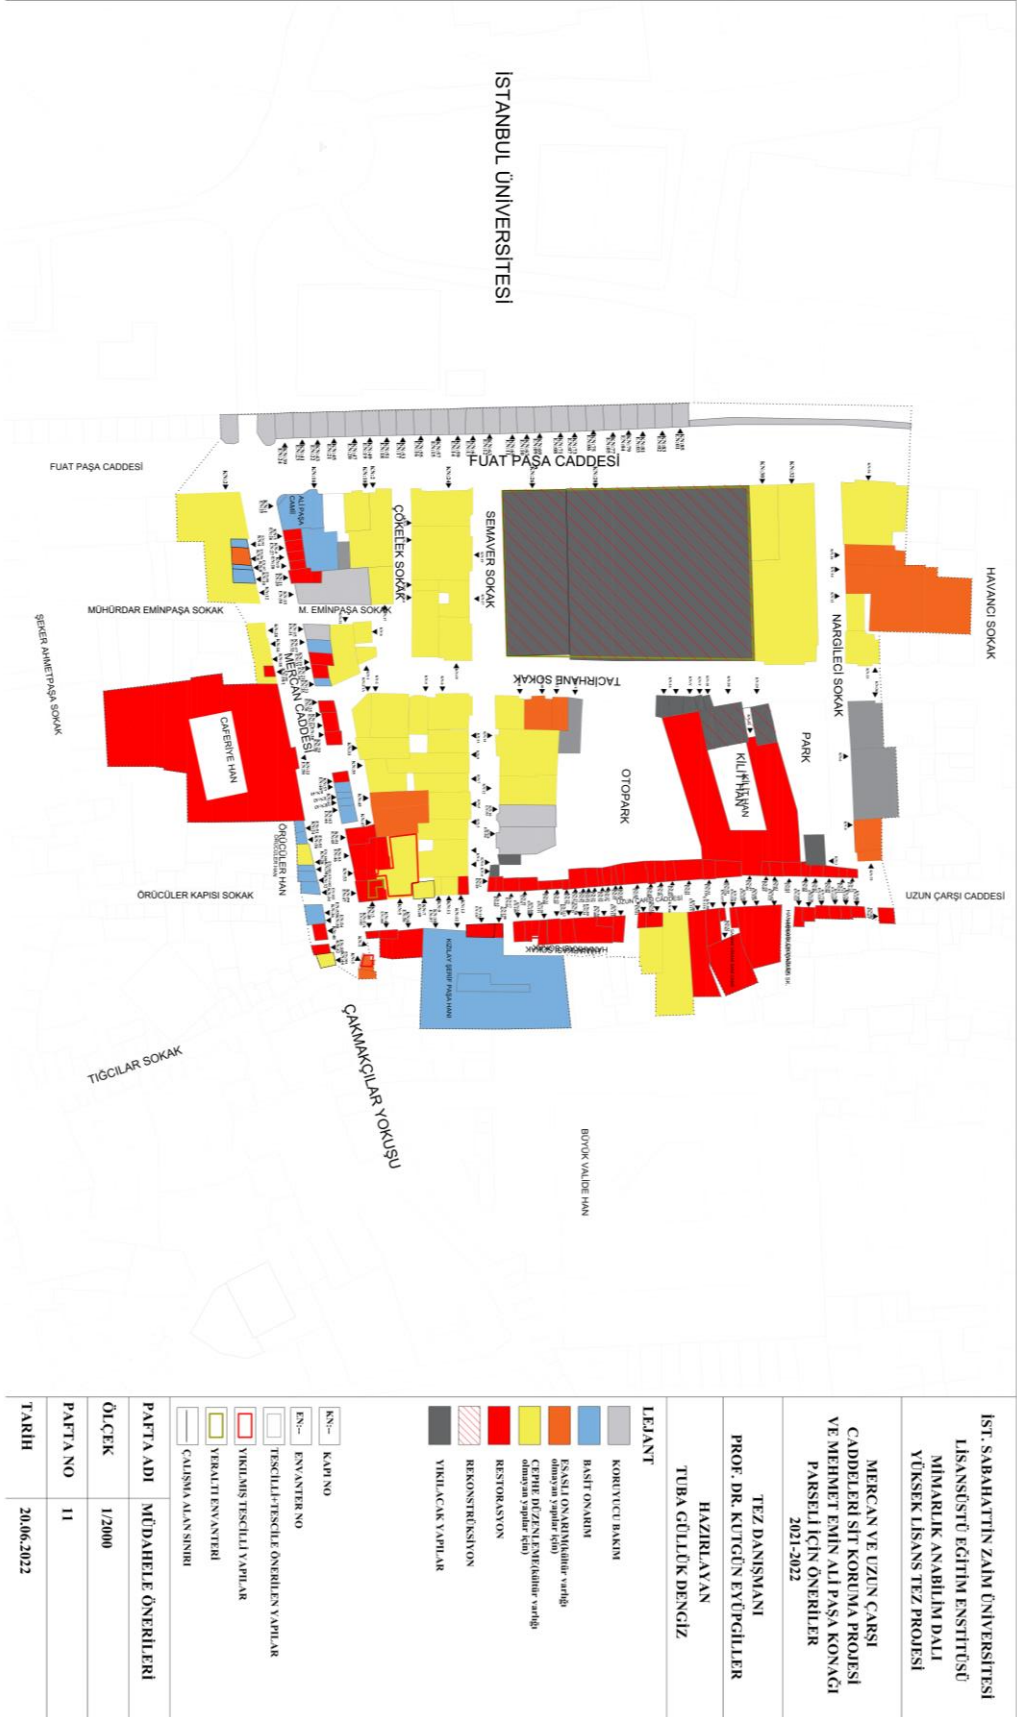
Şekil C.11. Müdahale Önerileri

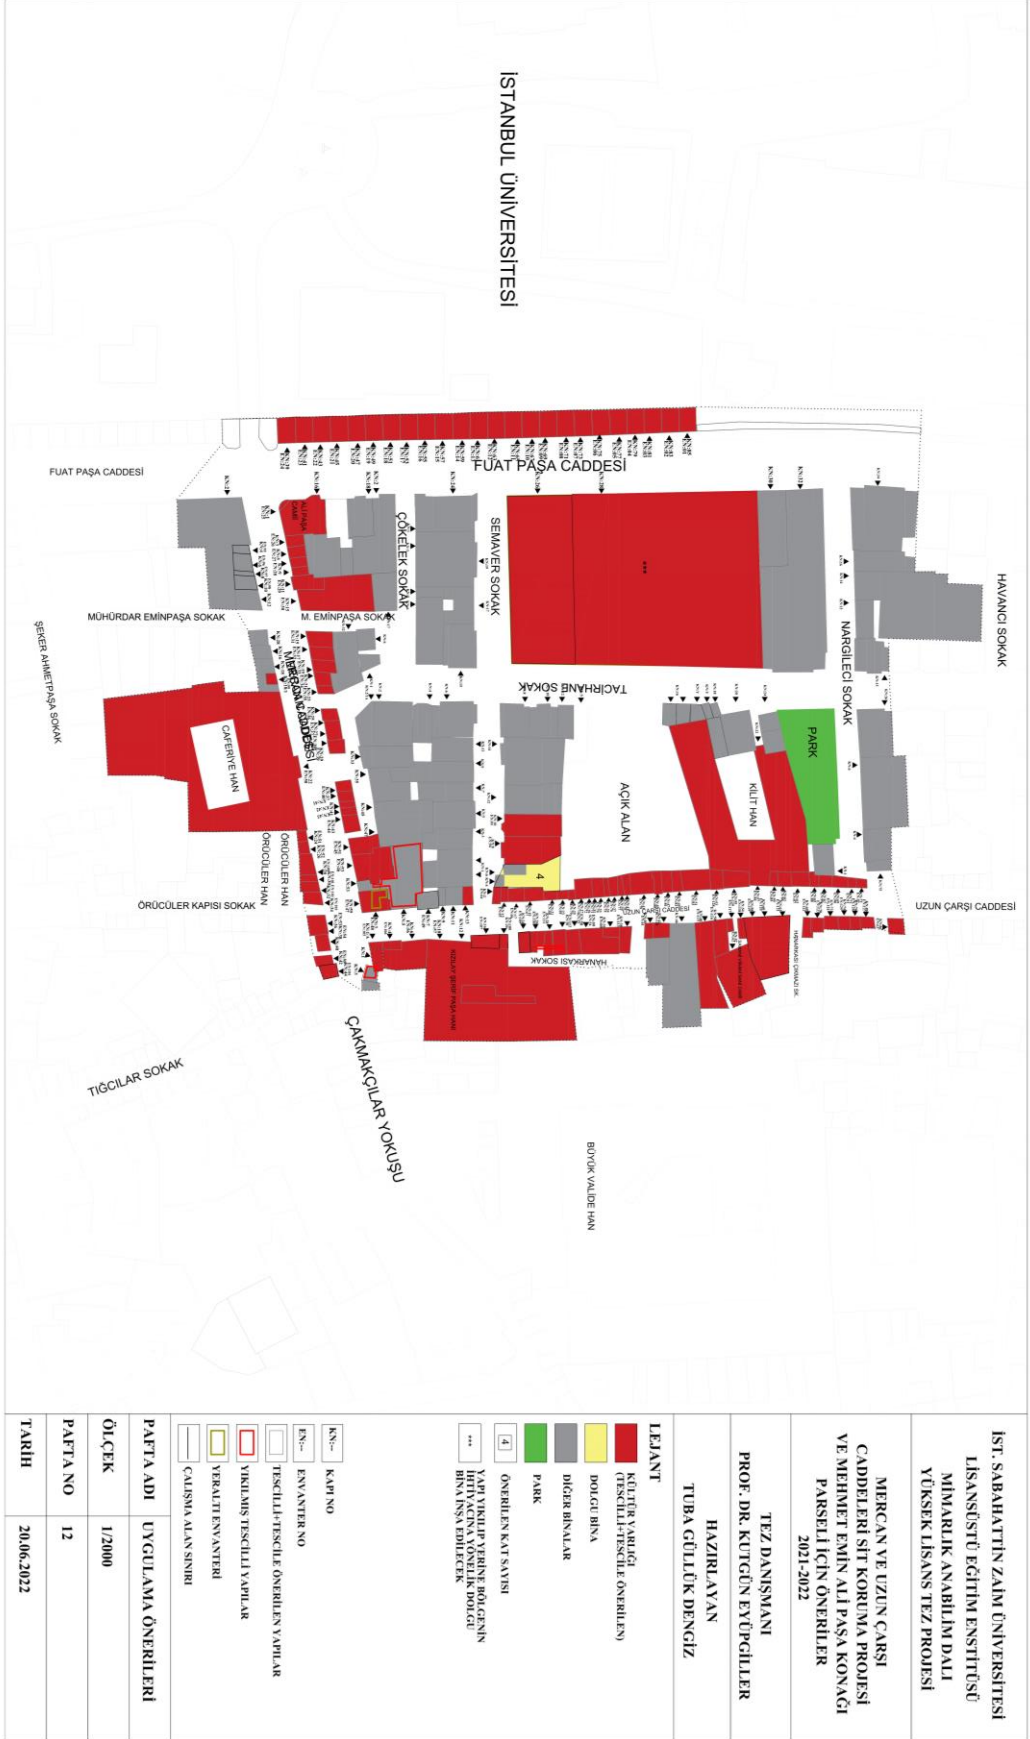
Şekil C.12. Uygulama Önerileri
