**VAN İLİNİN DEPREMSELLİĞİ, VAN MERKEZ VE**  
**ERCİŞ İLÇESİNİN KENTSEL DÖNÜŞÜMÜ VE**  
**YENİDEN YAPILANMASI**

**DOKTORA TEZİ**

**Cafer GİYİK**

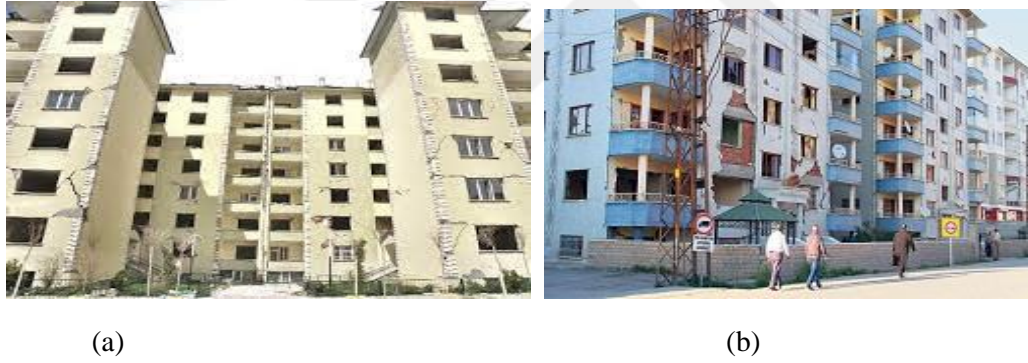
**Şekil 7.15: Depremde ağır hasar gören yap-sat yapı örnekleri (a)- Halilağa Mahallesi (b)-Şerefiye Mahallesi**

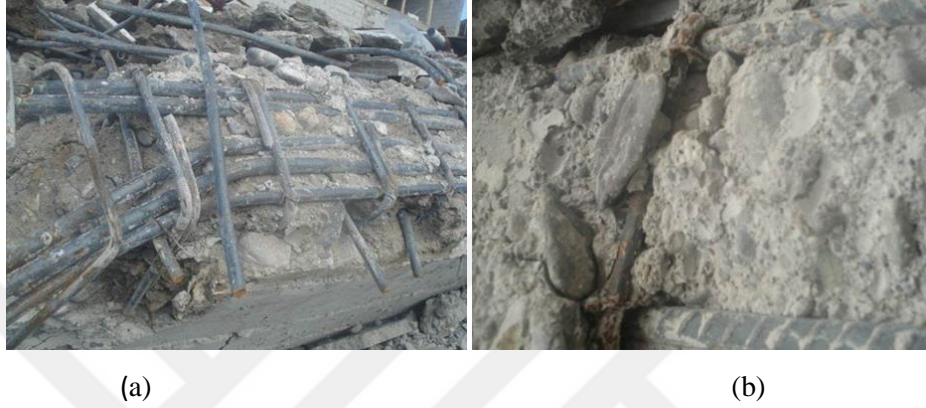
**Şekil 7.74: (a) Nervürsüz inşaat demiri ile nervürsüz ve (b) nervürlü demirin birlikte kullanıldığı yapı elemanları**

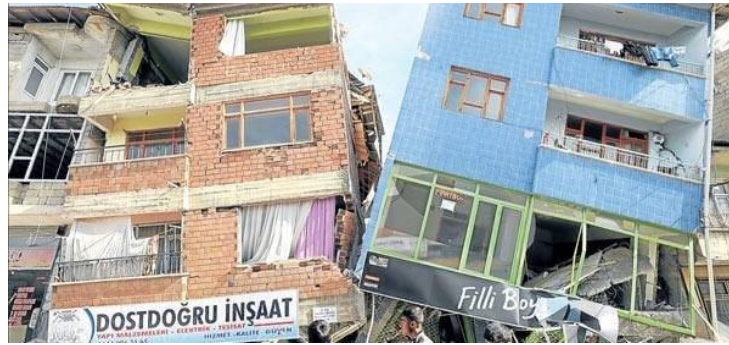
**Şekil 7.75: Erciş Camii-Kebir Mahallesi çarpışma/çekiçleme etkisiyle yıkılan yapılar**

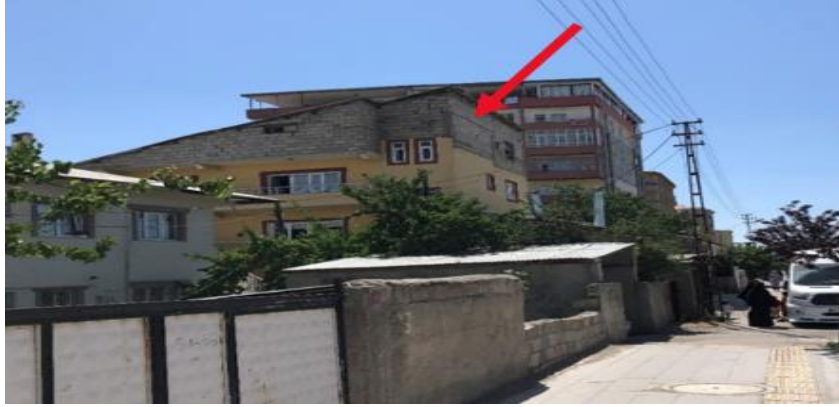
**Şekil 7.76: Kalkan duvar kullanımı, Van Selimbey Mahallesi**

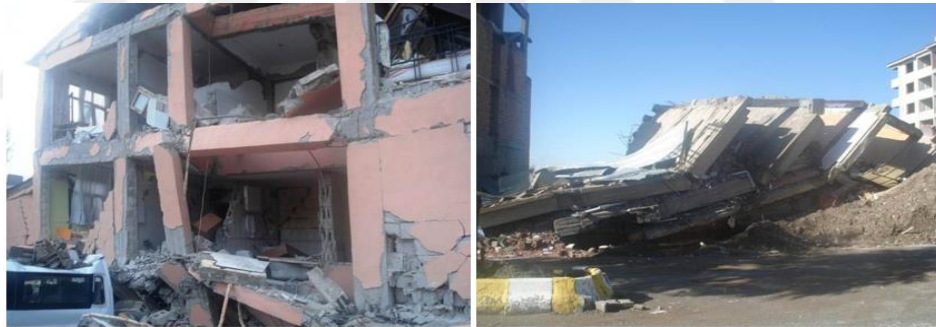
**Şekil 7.77: Erciş ağır hasarlı betonarme-karkas yapı örnekleri**

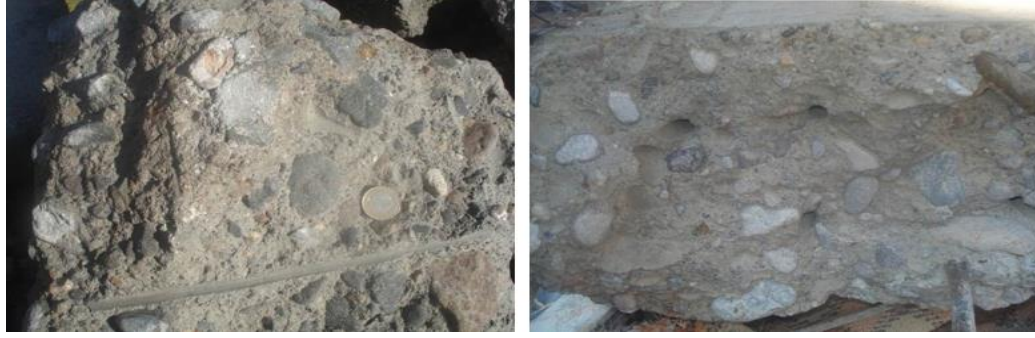
- Uygun olmayan boyutta agrega kullanılması nedeniyle ortaya çıkan heterojen beton kullanılması (Şekil 7.78).

**Şekil 7.78: Van Erciş yapılardan alınan beton kesit örnekleri**

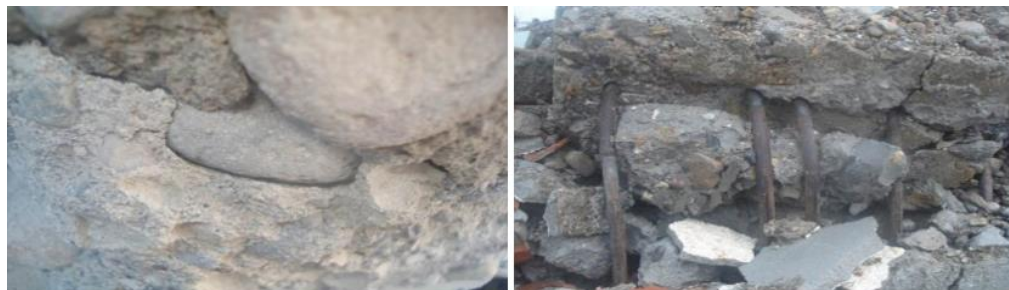
**Şekil 7.80: Çimento hamuru-agrega ara yüz çatlağı ve betondan sıyrılan düz inşaat demiri**

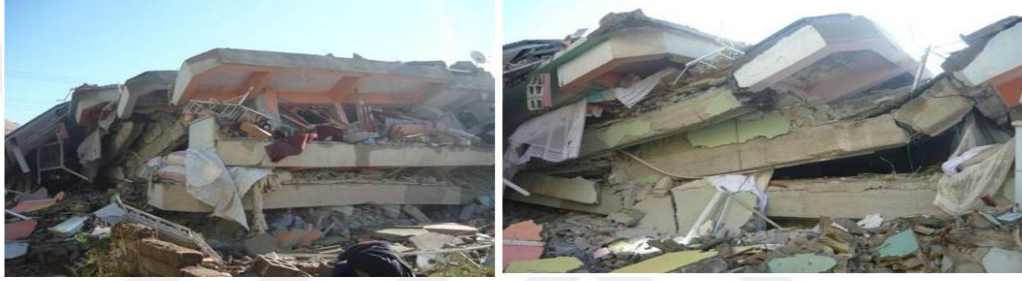
**Şekil 7.81: Yanal ötelenme ve burkulma hasarı ile çökme mekanizması oluşmuş yapı örneği**

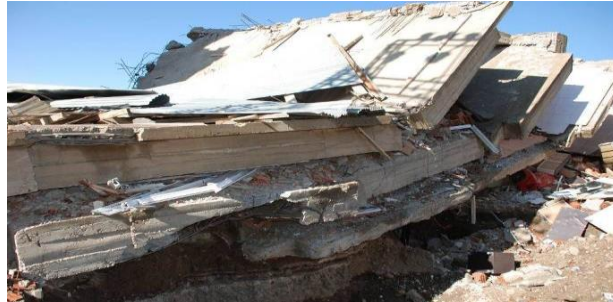
**Şekil 7.82: Bodrumsuz yapıda hasar, tekil/sürekli temel sistemi örneği, Kaynak: (YTÜ 2011).**

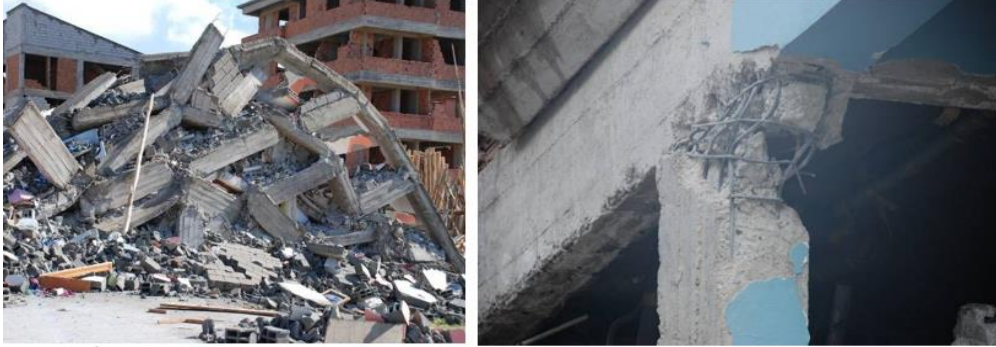
**Şekil 7.83: Yanal dayanımı düşük, bağlayıcısız yığma elemanlarının burulma örneği,**

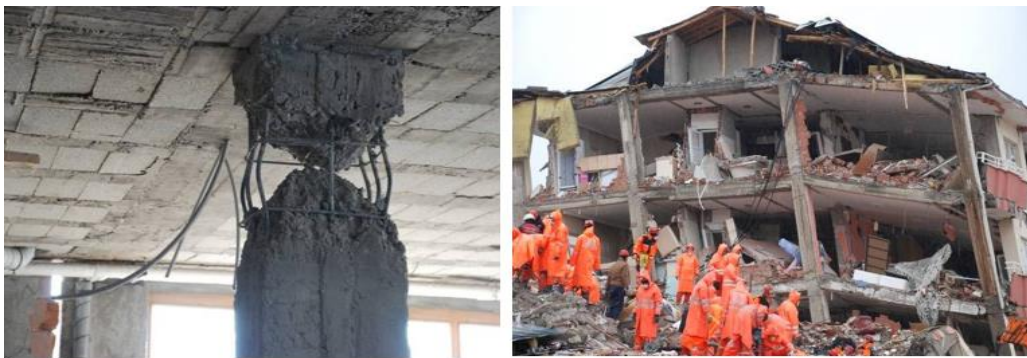
**Şekil 7.85: Erciş kent merkezi yetersiz sargı donatısı(sağda), Asmolen döşeme ağır malzeme ile cephe kaplamalı ağır bina örnekleri (solda)**

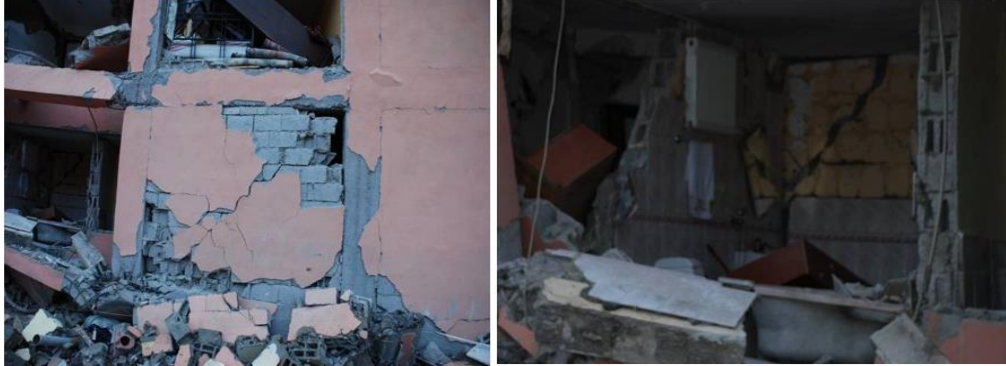
**Şekil 7.86: Dolgu duvar hasarları**

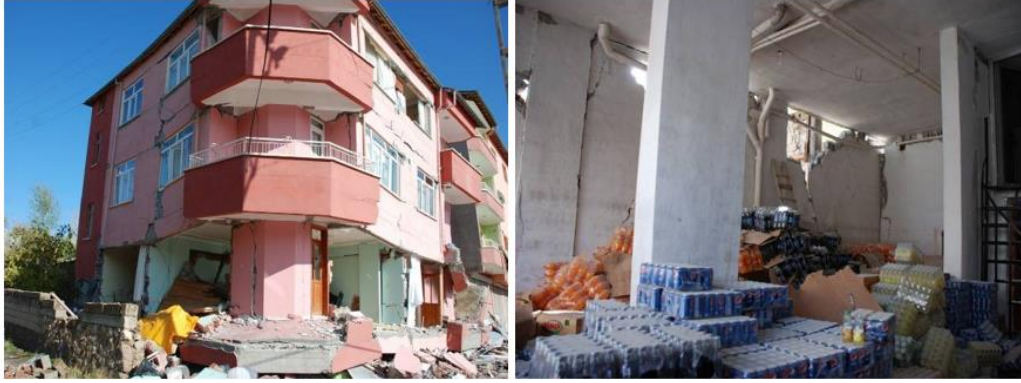
**Şekil 7.87: Yapılarda tasarım hatalarına örnek (Van-Erciş)**

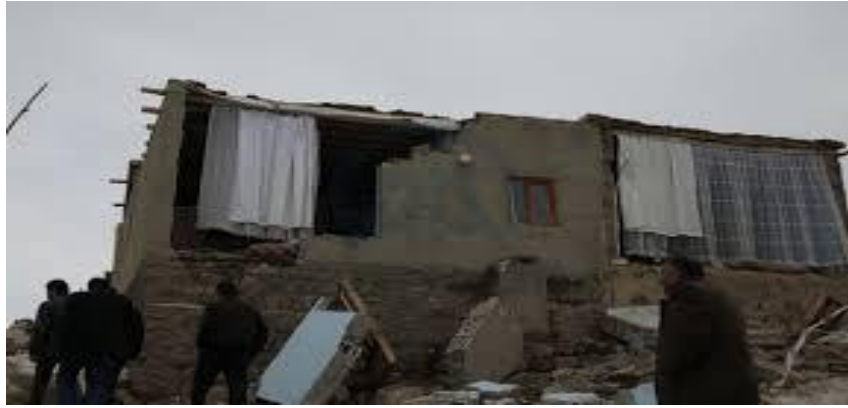
**Şekil 7.90: Van Gedikbulak Köyü, briket evde deprem hasarı**

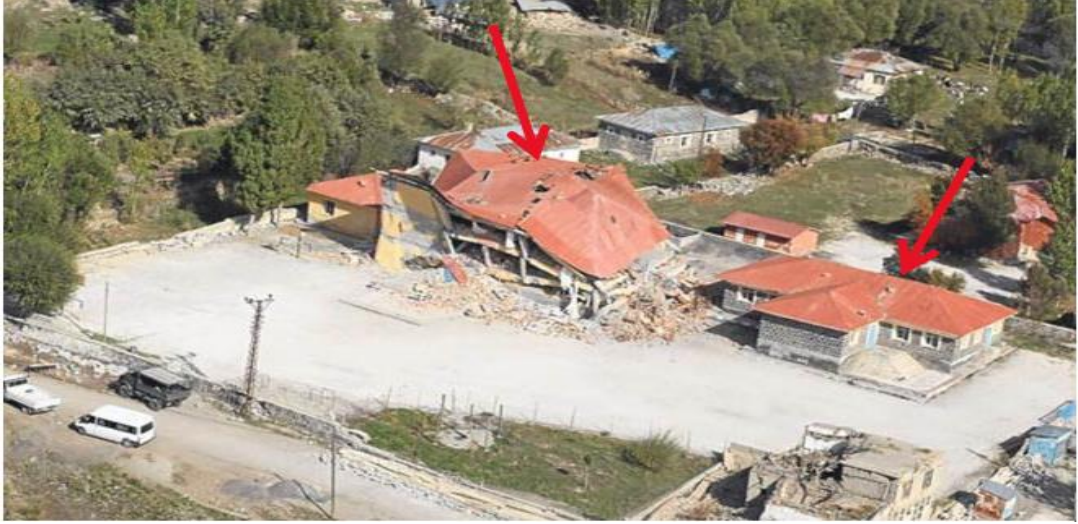
**Şekil 7.91: Van Gedikbulak Köyü 1952’de yapılan (yıkılmayan-sağda), 1988’de yapılan (yıkılan-solda) köy okul binaları**

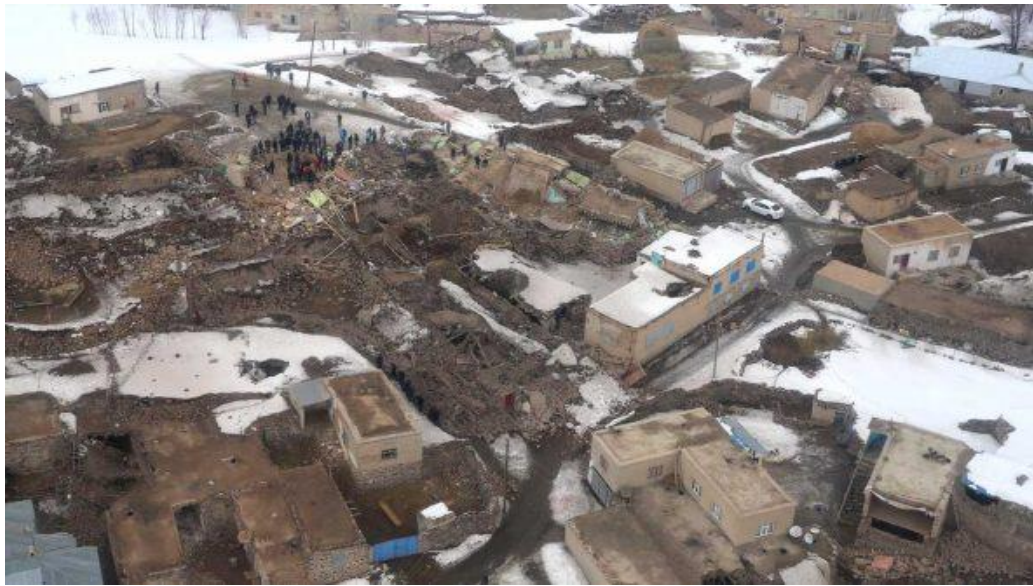
**Şekil 7.91: Deprem görmüş bir köyde yığma yapı hasarı (Van-Başkale 2021)**

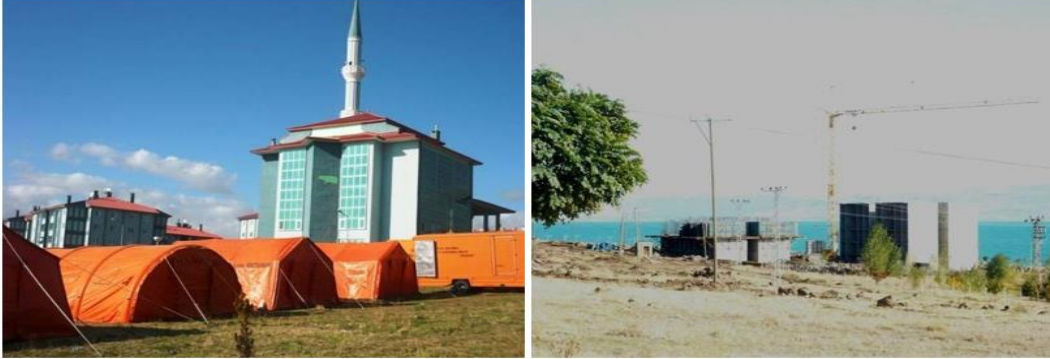
**Şekil 7.93: Erciş'te Van Gölü kıyısında tünel kalıp sistemiyle yapılan TOKİ konutları**

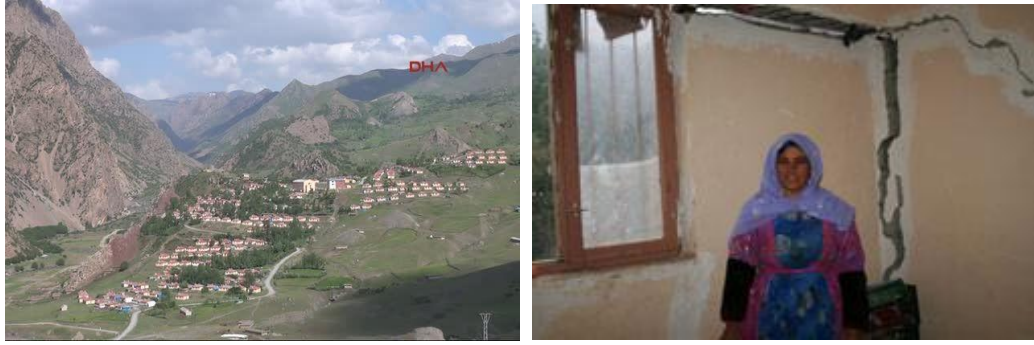
**Şekil 7.94: Van Konalga Köyü kötü zeminde inşa edilen yapılarda heyelan etkisi**

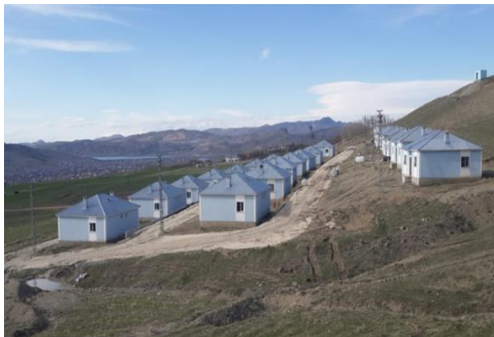
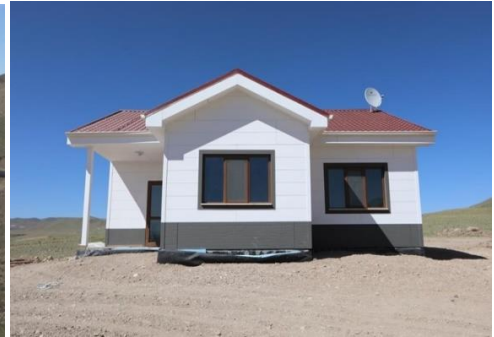
**Şekil 9.7: Van Özpınar Köyü, AFAD tarafından yapılan çelik konstrüksiyon konut**
