BALIKESİR MİLLİ KUVVETLER CADDESİ'NİN
FİZİKSEL ANALİZİ VE YAPISAL DEĞİŞİMİ

YÜKSEK LİSANS TEZİ

Ahmet Buğra AKSUN

İstanbul
Ağustos - 2022

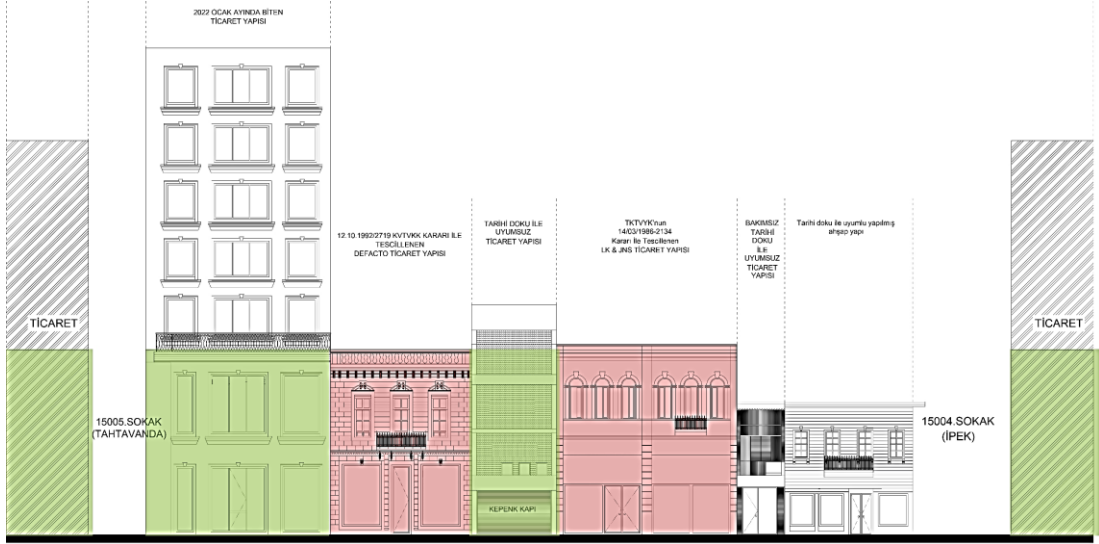
Şekil 5.4: 7985 ada yeni yapılaşmanın silüeti ve düzenleme önerisinin gösterilmesi

Balıkesir Milli Kuvvetler caddesi kent merkezinde bulunan en önemli ticaret – çarşı aksı olduğu için ranta açık bir alandır. Ranta açık bir alan olduğundan yeni yapılaşma izinleri yöneticilere göre farklılık göstermektedir. Cadde üzerinde zaman içerisinde eski esere saygı duymayan, yüksek katlı imar izinleri verildiği görülmektedir. Alandaki yapı yüksekliklerinin, komşu oldukları tescilli eserlerin kat kotu yükseklikleri ve mahya kotu esas alınarak düzenlenmesi, silüeti koruyarak mimari dokunun korunmasını ve sürdürülebilirliği sağlayacaktır (Şekil 5.4, Şekil 5.5).

Kat yüksekliği ile ilgili düzenleme önerisi Şekil 5.4'te yer alan 7985 adadaki ve Şekil 5.5'te yer alan 8308 adadaki Balıkesir Milli Kuvvetler Caddesi silüet çalışması üzerine işlenmiştir.

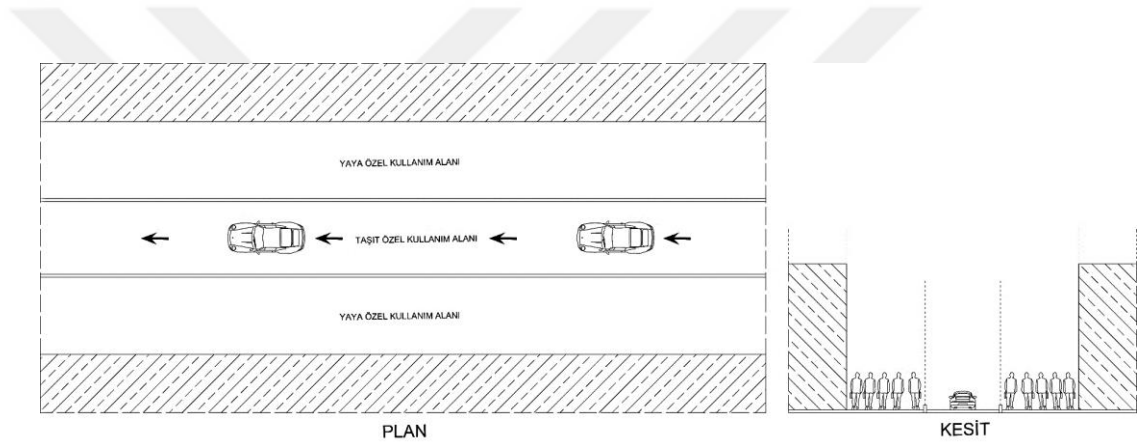
MEVCUT KALDIRIM - YOL DÜZENİ

Çalışma alanı içinde yaya ve taşıtlar için ayrı alanlar oluşturulmuştur. Araçların yaya bölgelerini işgal ederek ve cadde üzerinden giderken araçların ani durup yolcu indirilip bindirme yapmaları dolaşımı olumsuz etkilediği tespit edilmiştir. (Şekil 5.6). Bu bağlamda, yaya özel kullanım alanını fazla etkilemeyecek şekilde araçlar için yolcu indirilebilecek alanlar oluşturularak dolaşımı olumsuz etkileyen sorunun giderilmesi sağlanacaktır.

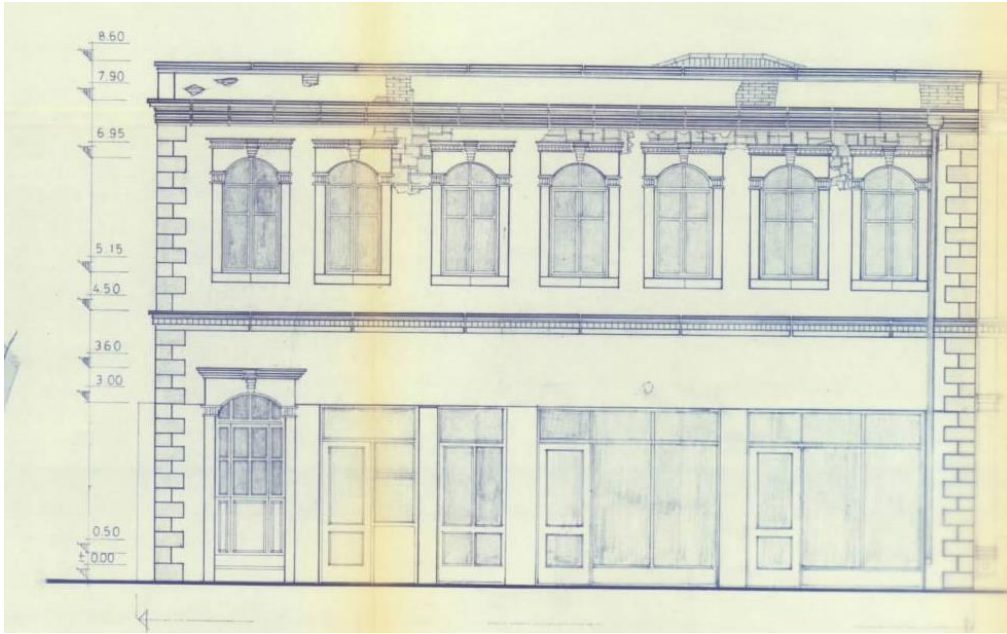
Şekil 5.7: 273 ada 7 parseldeki yapının 1982'deki cephe rölövesi

Çalışma alanında Mimar Recayi Çoşkun tarafından 1992 yılında Balıkesir Milli Kuvvetler Caddesi 273 ada, 7 parsel de bulunan tarihi yapıyı çağdaş ek ile tamamlayarak kent genelinde ilk uygulamaya imza atmıştır. Restorasyon planına düşülen nota göre projenin ana fikri iki katlı eski eser üzerine cephesi siyah alüminyum kaplamalı ve füme renkli siyah camlı nötr bir etki verebilecek tarihi binayı ezmeyen ana yapıya saygılı çağdaş bir ilave yapmaktır (Şekil 5.7).

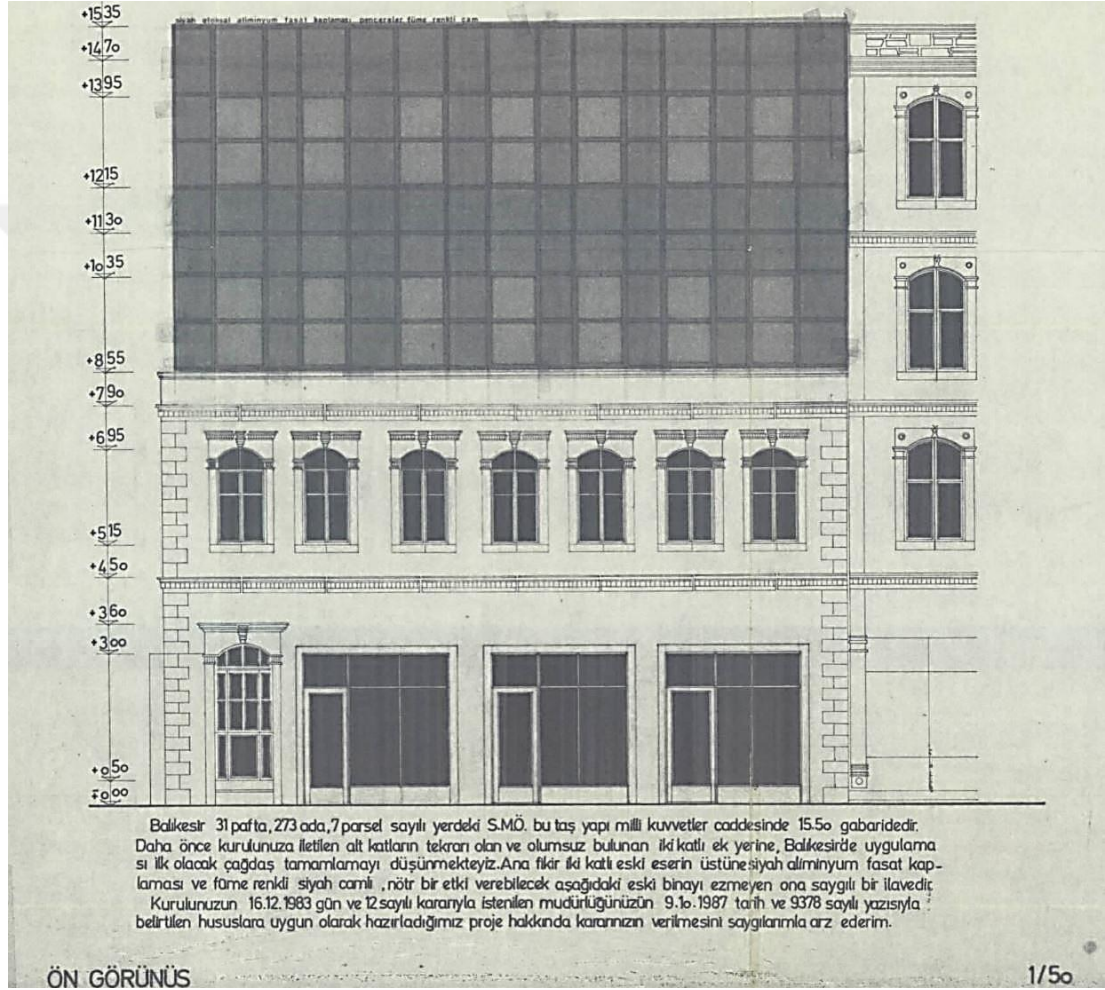
Şekil 5.8: 273 ada 7 parseldeki yapının 1992'deki cephe tasarımı

Yapılarda fazla alan sağlayabilmek amacıyla özgün dokuyla uyumlu olmayan ek katlar inşa edilmiştir (Şekil 5.8). Tescilli yapılara önerilecek yeni işlevin, mimari üslubu yapının özgün mimari tasarım dokusuna uyumlu ekler tercih edilmelidir. Uymadığı durumlardaysa eski eser yapıların özgün hali ile eklenecek ek yapının tasarımı farklı malzeme seçilerek eski ve yeni tasarım ayrımı gösterilmelidir. Ek yapılarda farklı tasarımların tercih edilmesi durumunda çağdaş ek yapının özgünlüğünün önüne geçmemeli, tarihi dokunun okunabilirliğini bozmamalıdır.

1992 yılında projelendirilip uygulaması yapılan yapı günümüzde koruma anlayışının oturmaması ve yönetsel kararların düzgün alınamaması sebebiyle cephe projelendiği gibi özgün kalmamıştır. Çağdaş ek nötr bir etki vermesi yerine, ekte mimari dokuya uyumsuz reklam panoları ve afişleri asılarak tarihi yapıyı ezecek bir ek şeklinde rol oynamıştır. Bu bağlamda, yapılan çağdaş eke tekrar nötr bir etki

273 ada 7 parselde bulunan yapı seneler iinde zorlu hava Őartları, rzgrlar, depremler, yanlış kullanıcı mdahalesi, sonradan eklenen muhdes ekler gibi d etkiler sebebiyle eitli tahribatlara uęramtur (ekil 5.8). Milli Kuvvetler Caddesi'ne bakan n cephede yapıda eitli hasarlar tespit edilmitir. Yapnn atika duvarnda yzey krlikleri, pul Őeklinde kabuklanmalar, para kopmaları ve ieklenmeler bulunmaktadır. Atika duvar altndaki korn kısmnda klcal atlaklar ve yapısal

bozulmalar mevcuttur. Pencere sövelerinde yüzey kaybı, kılcal çatlak ve oyuklanmalar tespit edilmiştir. Binadaki köşe silmelerinde ve cephedeki taş malzemede yüzey kirliliği, oyuklanmalar ve tuzlanma gibi hasarlar oluşmuştur. Cephede kablo ve klima gibi istenmeyen tesisatın montajından kaynaklı oyuklar da mevcuttur.

Tüm bu bozulmalar taşın kimyasal yapısını bozarak çatlaklara, zamanla parça kopmalarına ve yapıda geri dönüşü olmayan hasarlara sebep olmaktadır.

vermek için fme renkli siyah camlar kullanılmal mimari dokuya uyumsuz reklam panolar ve afileri kaldrlmal uygun pano ve afiler kullanılmaldr. aęda ekin altında bulunan eski eser cephesindeyse mimari dokuya uyumsuz birbirinden farklı dkkan reklam panolar ve cephelerde kirlenme mevcuttur. Bu baęlamda, reklam panolarnn mimari dokuya uyumlu ve aynı dile hakim olarak kullanlmas ve basit cephe krlerinin su ile temizlenmesi mimari dokunun korunmasn ve srdrebilirlięi saęlayacaktır.

Yüzeyde görülen kararmalar taşa zarar vermeyecek şekilde düşük basınçlı su, bisturi veya kimyasal malzeme gibi araçlarla temizlenmelidir. Atika duvarındaki pul pul dökülmelerin temizliğinde de düşük basınçlı su kullanımı önerilmektedir. Yüzeydeki kılcal çatlaklar doğru enjeksiyon malzemesi ile taşa zarar vermeden doldurulmalıdır.

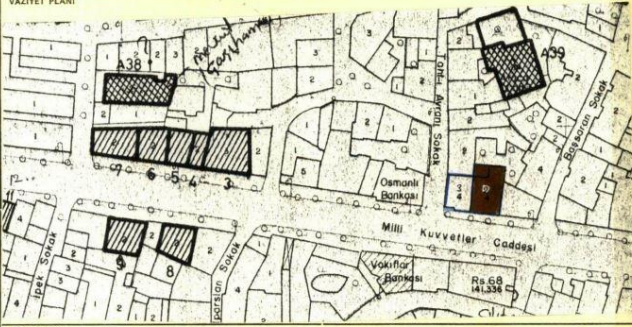
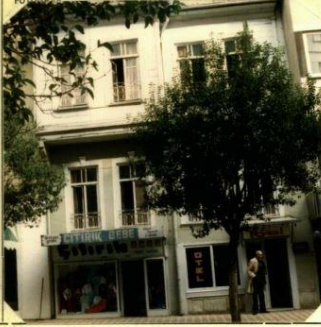
BUGÜNKÜ SAHİBİ :		BAKIMINDAN SORUMLU OLAN GEREKEN KURULUŞ :	
YAPILAN ONARIMLAR : Giriş katında düzenleme yapılarak mağaza oluşturulmuş,birinci kat ön cephesi onarılacak ahşaplar sökülmüş,sıvalı,badanalıdır.			
AYRINTILI TANIM : Giriş kat düzenlenerek bir bölümü mağaza,diğer bölümü otele giriş(resepsiyon)olarak kullanılmaktadır. Birinci kat ön cephesinde ahşap pervazlı,dikdörtgen dört pencere,pencereler üzerinde ahşap kilit motifi süsleme unsuru olarak kullanılmıştır.Birinci kat ön cephesi sıvalı,badanalıdır. İkinci kat ile birinci kat arası ahşap silmelidir.İkinci kat ön cephesi ahşap kaplamalıdır.Mağaza üstünde yer alan ikinci katın yarısı çıkmalı olup iki ahşap taşıyıcıdır.Çıkma da önde iki büyük,yanlarda birer küçük ahşap pervazlı dikdörtgen pencere yer almaktadır.İki köşede ahşap sütun şeklinde silmeler bulunmaktadır.Çıkmanın yanında yer alan ikinci katın diğer bölümü ahşap pervazlı iki pencereye sahip olup bir köşesi sütun şeklinde ahşap silmelidir.Yapının tüm pencerelerinin alt yarılarında demir korkuluk bulunmaktadır.		TENK SU ELEKTRİK İSİTMA Kanalizasyon BİLGİLER X X X X X

GÖZLEMLER Bugünkü konumuyla korunması.

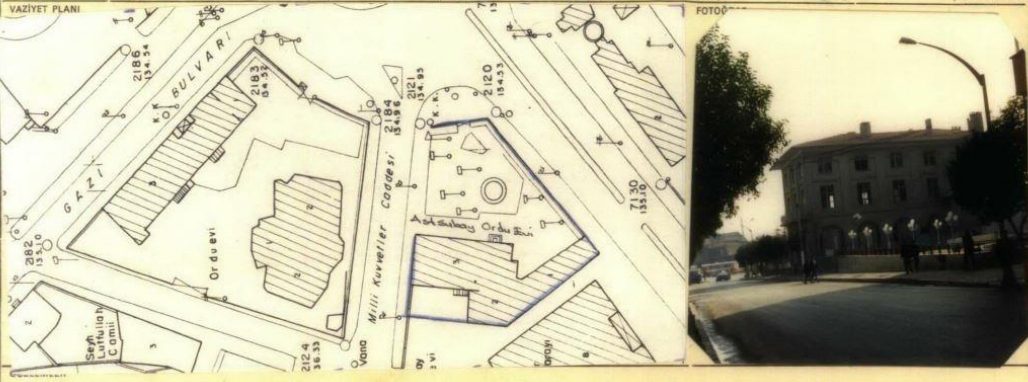
YAPILAN ONARIMLAR : Yapılan onarımlarla arka cephede ek müstemilat ve iç,dış cephede sıva olayı gerçekleştirilmiştir.			
AYRINTILI TANIM : Örtülü bir girişle geçilen bahçe yazlık gazino olarak kullanılmaktadır.Birinci kat kapı ve pencereleri yuvarlak kemerli ve demir konstrüksiyonludur.İkinci kat pencereleri dikdörtgen şeklinde,küçük balkonları demir korkulukludur.Üçüncü kat pencereleri kareye yakındır.Yapı kırma çatılıdır.Sıvalı olup badana boyalıdır. Birinci kat düzenlenerek yemekhane ve dinlenme salonu olarak, ikinci ve üçüncü katlar misafirhane olarak kullanılmaktadır.			
		TENİK BİLGİLER	SU
		ELEKTRİK	ISITMA
		KANALİZASYON	
		ORJİNAL KULLANIMI :	Ordu Evi
		BUGÜNKÜ KULLANIMI :	Ordu Evi
		ÖNERİLEN KULLANIMI :	Ordu Evi
		HAZIRLAYANLAR :	12 /10/ 89
			Emran ERKALKAN:Müze Md.y
			Turhan KAYABEY:Arkeolog
			H.Zehra SEKMCEN:Müze Araştırmacısı
		KONTROL EDEN	/ / 19
YAYIN DEĞERİ		EKLER :	
		RAPOR	X
		FOTOĞRAF	X

Bugünkü konumuyla korunması uygundur.			
BUGÜNKÜ SAHİBİ : Milli Savunma Bakanlığı	BAKIMINDAN SORUMLU OLAN GEREKEN KURULUŞ : Milli Savunma Bakanlığı
